BELP, HOHLESTRASSE VERKEHRSVERSUCH TEMPO-30-REGIME

Wirkung von Massnahmen zu Lärmschutz und Verkehrssicherheit

Belp, Hohlestrasse
Verkehrsversuch Tempo-30-Regime
Wirkung von Massnahmen zu Lärmschutz und Verkehrssicherheit
Bern, 14.08.2018

Auftraggeber:
Tiefbauamt des Kantons Bern,
Oberingenieurkreis II

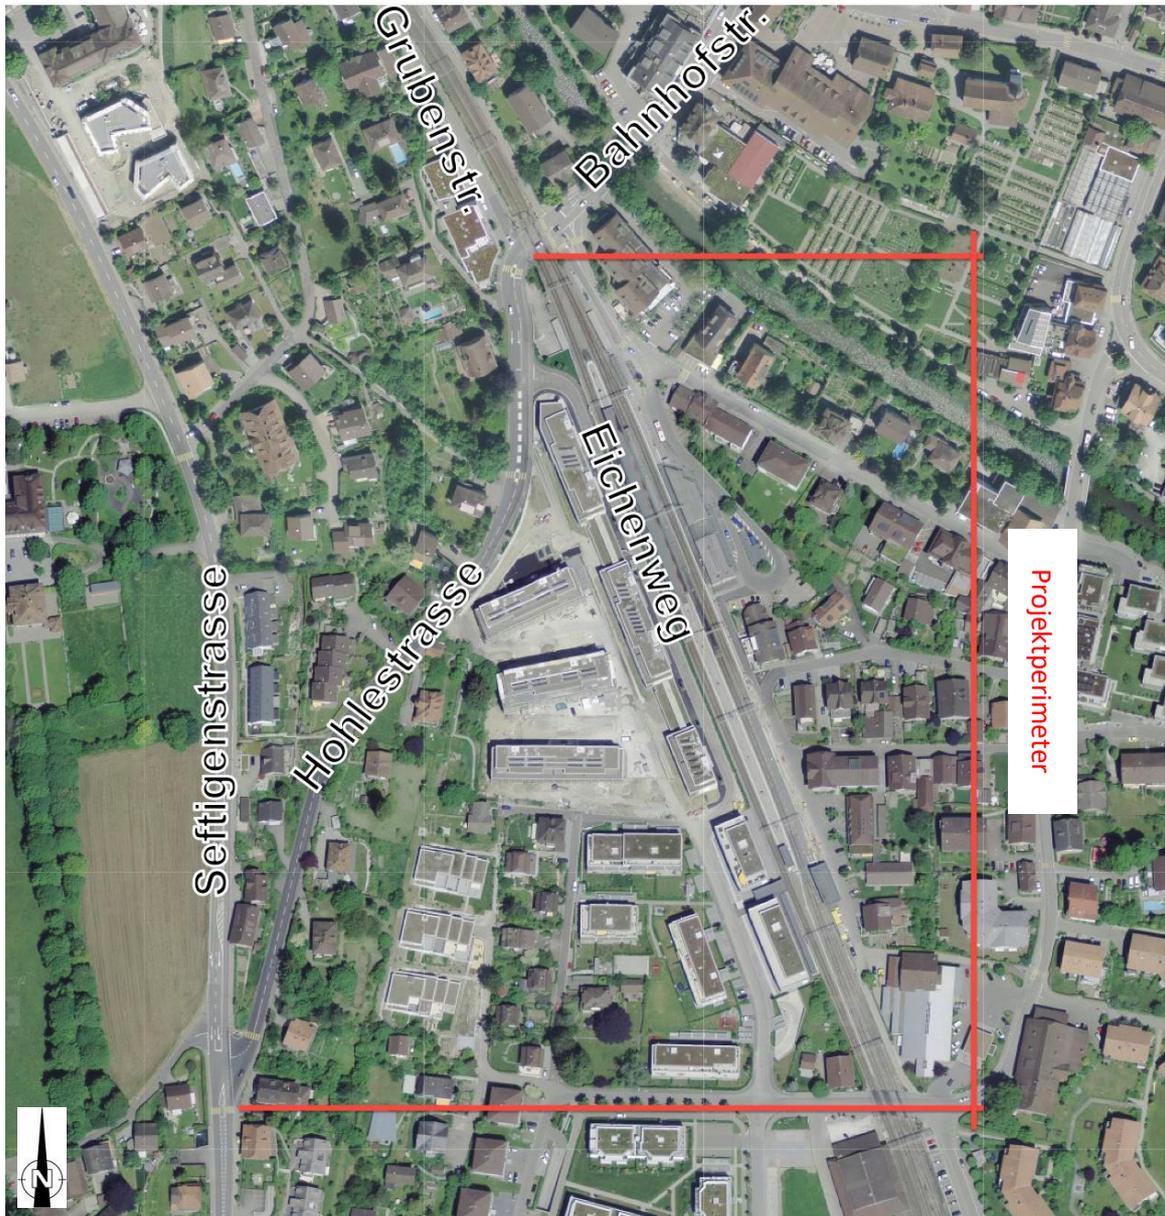
Abb. 2: Übersicht Projektperimeter
(eigene Darstellung, Grundlagenkarte@geoportal Kanton Bern)

Der untersuchte Projektperimeter umfasst die gesamte Strecke der Hohlestrasse in Belp (BE) vom Bahnübergang beim Bahnhof Belp bis hin zum Knoten Seftigenstrasse / Hohlestrasse. Bei der Hohlestrasse handelt es sich um eine Kantonsstrasse (KS 1224) der Kategorie C. Im nördlichen Abschnitt befinden sich mit der Grubenstrasse und dem Eichenweg zwei einmündende untergeordnete Strassen. Im restlichen Strassenabschnitt befinden sich beidseitig nur private Grundstückzufahrten sowie einmündende Fusswege aus den angrenzenden Quartieren. Entlang der Hohlestrasse hat es einseitig (ostseitig) ein Trottoir. Auf der anderen Seite gibt es keine Führung für den Fussverkehr längs. Die Strecke zeichnet sich insbesondere durch eine starke Steigung respektive ein starkes Gefälle (durchschnittlich 9 - 10%) aus. Beidseitig der Strasse befinden sich Gebäude mit Wohnnutzung. Diese sind allerdings zumeist durch Stützmauern und Bepflanzung sowie aufgrund der topographischen Verhältnisse zurückversetzt.

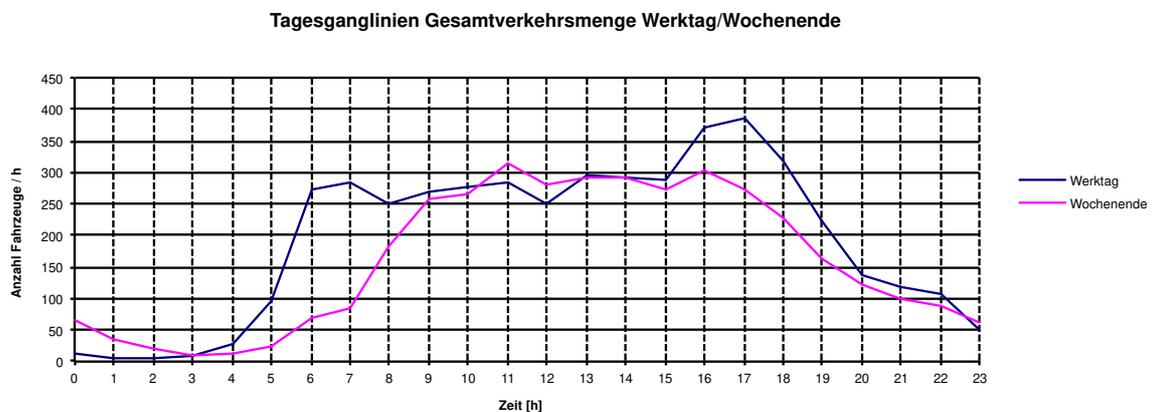
Gemäss den durchgeführten Erhebungen und Auswertungen beträgt der durchschnittliche tägliche Verkehr (DTV) auf der Hohlestrasse ca. 4'500 Motorfahrzeuge, wobei Unterschiede in der Belastung der Fahrtrichtungen bestehen. In Richtung Belp Bahnhof sind im Schnitt ca. 2'500 Fahrzeuge pro Tag unterwegs. In Richtung Thun Seftigenstrasse sind es rund 2'000 Fahrzeuge. An Werktagen (DWV) ist das Verkehrsaufkommen mit einer Querschnittsbelastung von ca. 4'700 Fz etwas höher. Die werktägliche Morgenspitze (zwischen 7 und 8 Uhr) ist kaum ausgeprägt. Die Abendspitze (zwischen 17 und 18 Uhr) weist hingegen deutlichen Mehrverkehr auf.

Abb. 3: Typische Tagesganglinie an der Hohlestrasse, Belp.

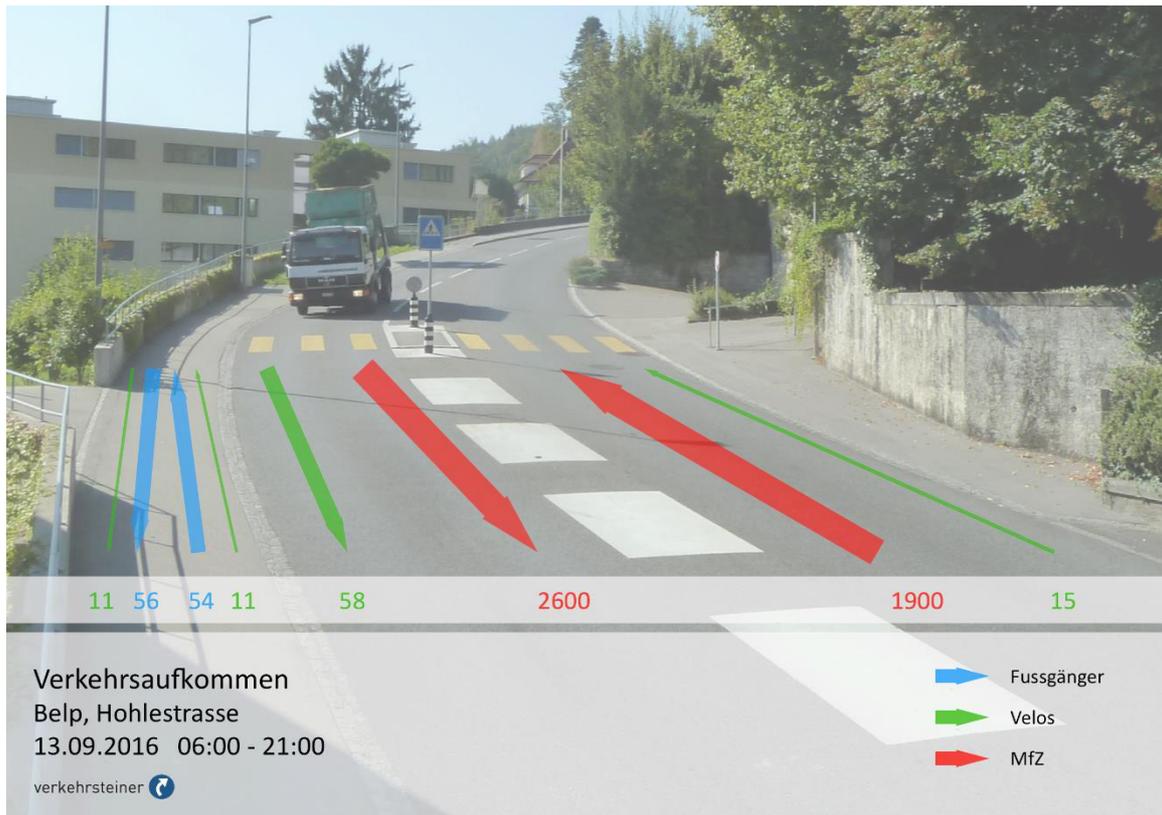
Aus der teilautomatisierten Auszählung der Videoaufnahmen vom 13.09.2016 geht hervor, dass innerhalb von 15 Stunden etwas mehr als 100 Zufussgehende sowie knapp 100 Velofahrende entlang der Hohlestrasse unterwegs waren. Von etwa einem Viertel der Velofahrenden wurde das Trottoir benutzt (vgl. Abb. 4).

Abb. 4: Verkehrsaufkommen (in 15h) gemäss teilautomatisierter Auswertung der Videoaufnahmen vom 13.09.2016

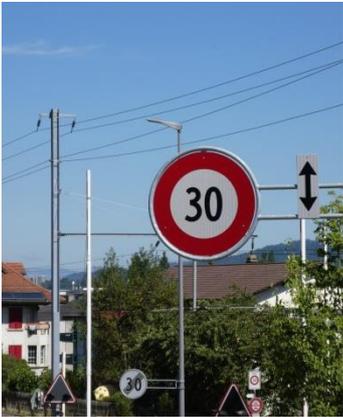
Übersicht der einzelnen Phasen mit Zeitraum und Massnahmen		
Phase 0	Vorher-Zustand	<ul style="list-style-type: none"> - Tempo-50 Signalisation - Zwei ca. 3.00m Fahrbahnen mit Mittelleitlinie - Einseitiges Trottoir
Phase 1	22.08.16 – 22.03.17

<ul style="list-style-type: none"> - Neu: Tempo-30 Signalisation beidseitig zu Beginn des Perimeters
Phase 2	22.03.17 – 24.05.17

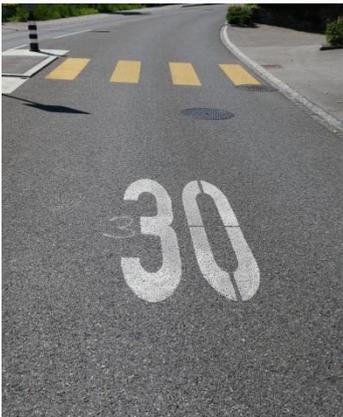
<p>Zusätzlich zu der Massnahme aus Phase 1 wurden folgende Massnahmen ergänzt:</p> <ul style="list-style-type: none"> - Demarkierung der Mittellinie - Aufbringung von «30»- Markierungen in regelmässigen Abständen in beide Fahrtrichtungen - Einengung bei Einmündung von der Seftigenstrasse in Richtung Hohlestrasse durch Markierung und Pfosten - Signalisationsergänzung bei Einmündung von der Seftigenstrasse - "Hindernis rechts umfahren"- Signal bei Insel vor Bahnschranke
Phase 3	24.05.17 – Dez. 17

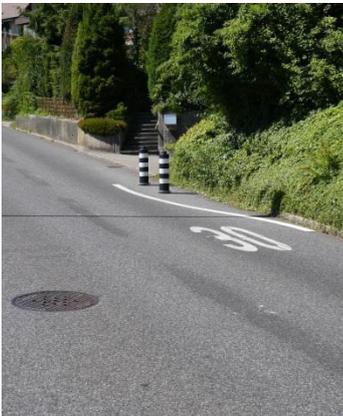
<p>Zusätzlich zu der Massnahme aus Phase 2 wurden folgend Massnahmen ergänzt:</p> <ul style="list-style-type: none"> - Insgesamt 4 seitliche Einengungen (2 in nördlicher Fahrtrichtung und 2 in südlicher Fahrtrichtung) jeweils mittels 2 Poller mit Abweislinie ausgestaltet

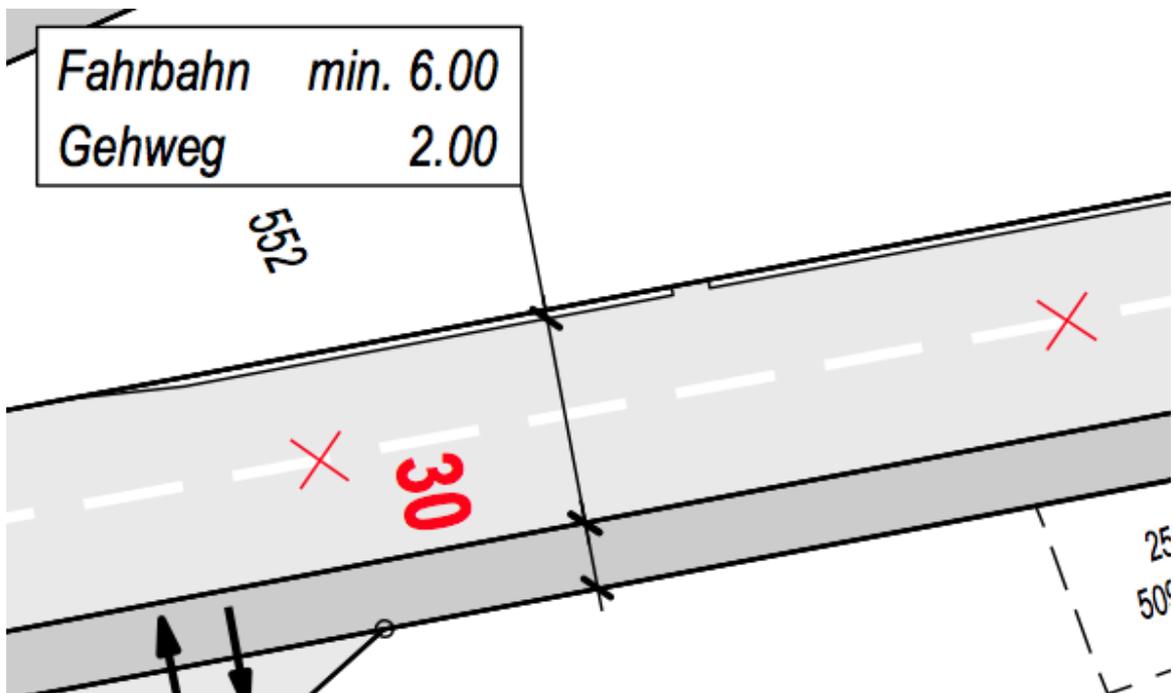
Die bestehende Leitlinie wurde ab dem Fussgängerstreifen auf der Höhe des Krankenhauswegs bis zum Knoten Seftigenstrasse / Hohlestrasse demarkiert. In regelmässigen Abständen wurde gleichzeitig die Markierung „30“ gemäss Norm SN 640 851 [1] auf der Fahrbahn aufgebracht.

Abb. 5: Planausschnitt Massnahme Demarkierung Leitlinie und Markierung «30»

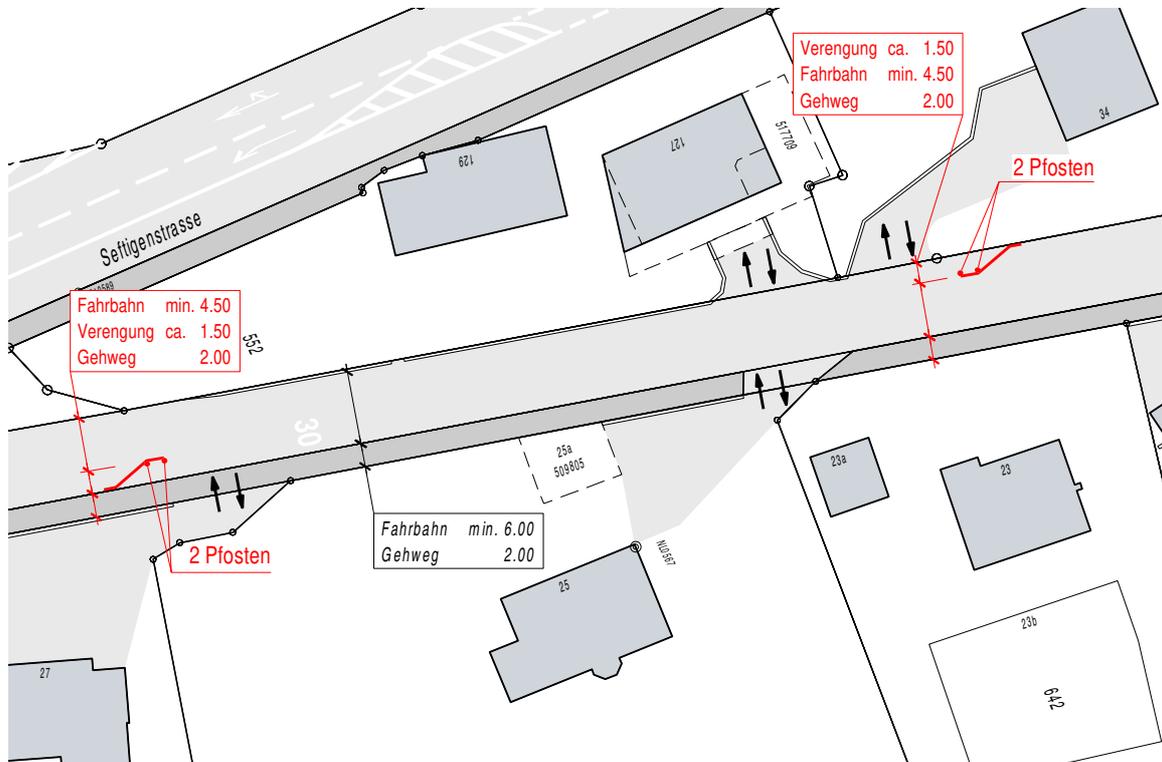
Insgesamt wurden 4 seitliche Einengungen realisiert, jeweils versetzt zwei pro Fahrtrichtung. Diese wurden mittels zwei Pfosten und einer Abweislinie ausgeführt. Die seitlichen Einengungen sind ca. 1.50m breit. Es bleibt jeweils eine Durchfahrtbreite bis zur Abweislinie von mindestens 4.50m.

Abb. 6: Planausschnitt Massnahme «seitliche Einengungen»

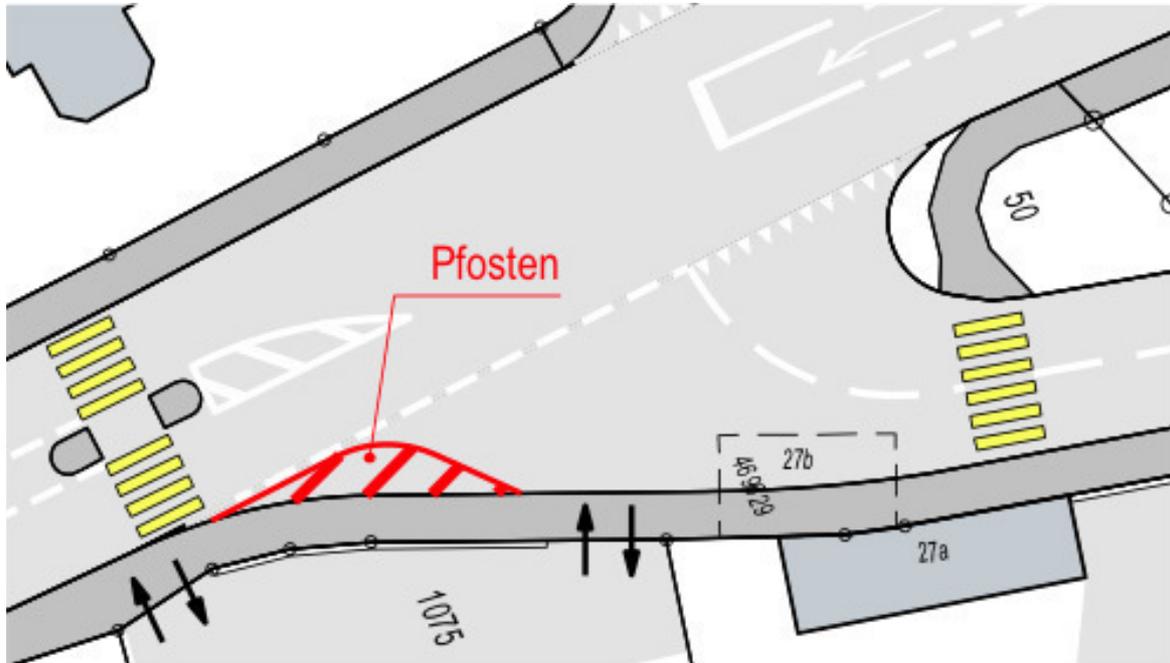
Zusätzlich wurde in der Phase 2 die Einfahrt in die Hohlestrasse von der Seftigenstrasse her kommend mittels Markierung und einem Pfosten angepasst. Damit ist ein weniger schnelles und schleifendes Einfahren möglich.

Abb. 7: Planausschnitt Massnahme Anpassung Einfahrt Hohlestrasse

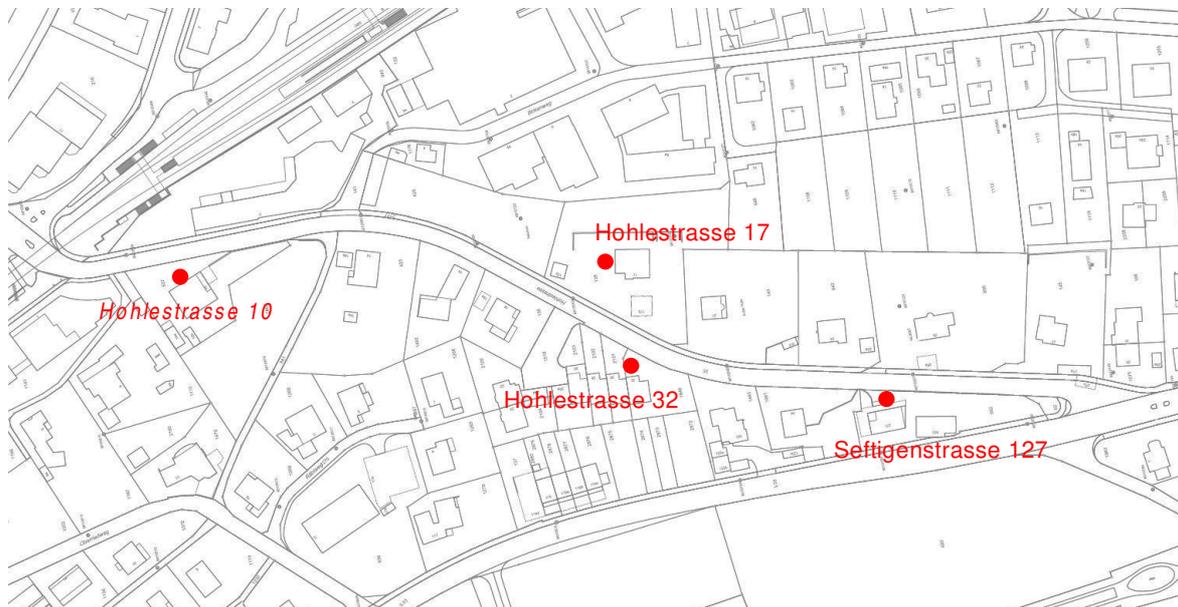
Abb. 10: Übersicht Messstandorte Immissionsmessungen

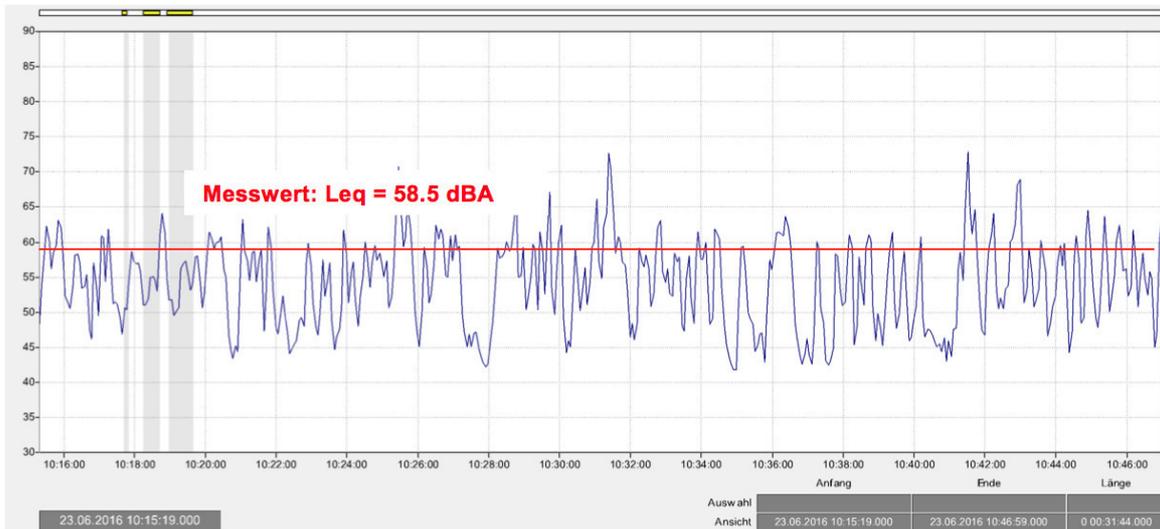
Abb. 11: Pegelschrieb

Bsp. Pegelschrieb (Liegenschaft Seftigenstrasse 127), Tempo-50-Regime (Phase 0)

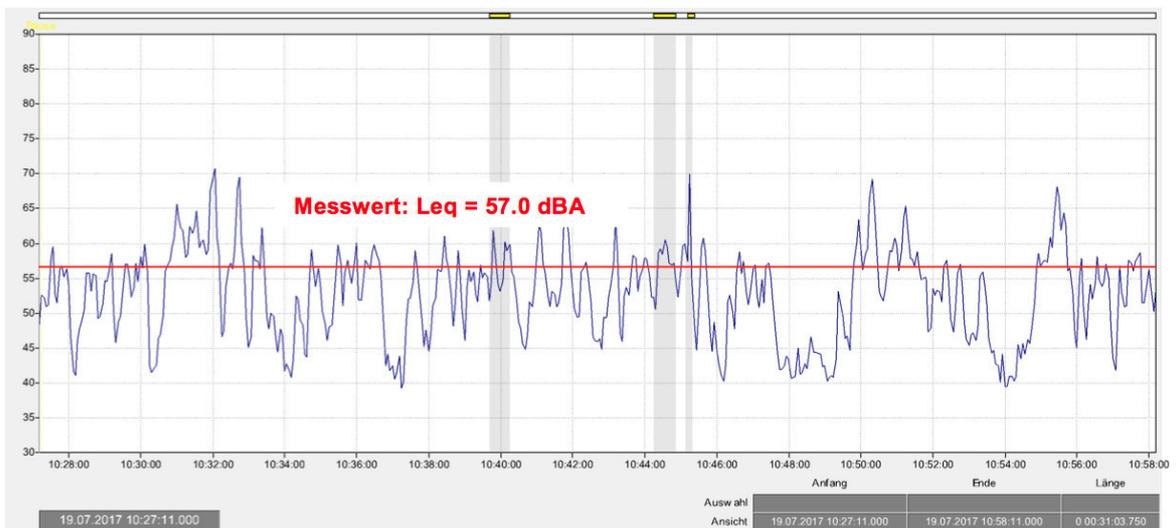
Abb. 12: Pegelschrieb

Bsp. Pegelschrieb (Liegenschaft Seftigenstrasse 127) Tempo-30-Regime (Phase 3)

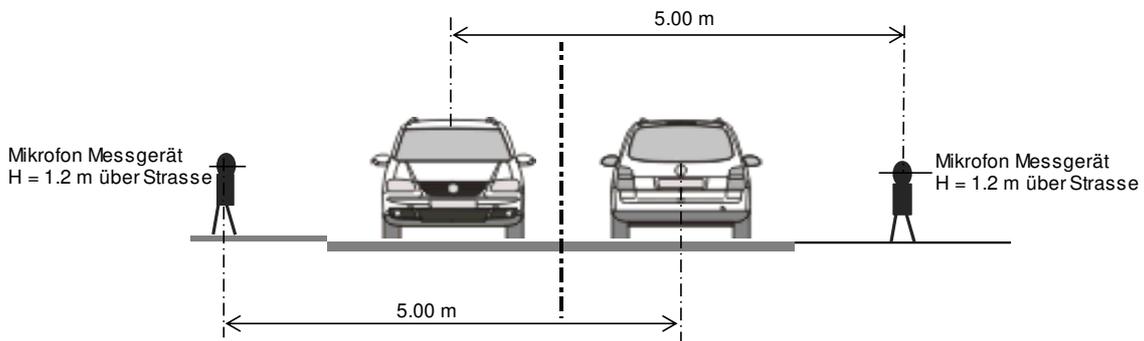
Abb. 13: Messanordnung SPB-Messungen

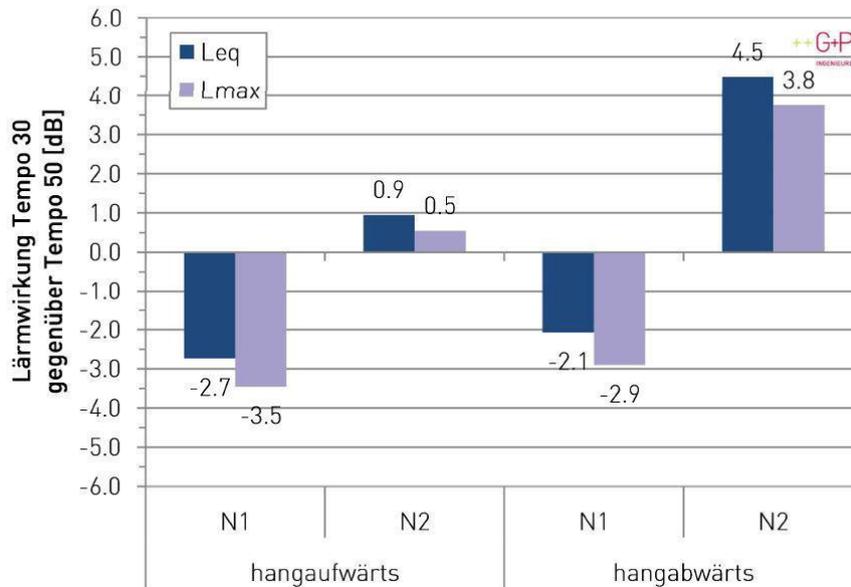
Die Resultate der SPB-Messungen werden nachfolgend zusammengefasst:

Abb. 14: Lärmwirkung Tempo-30-Regime gegenüber Tempo-50-Regime gemäss SPB-Messungen

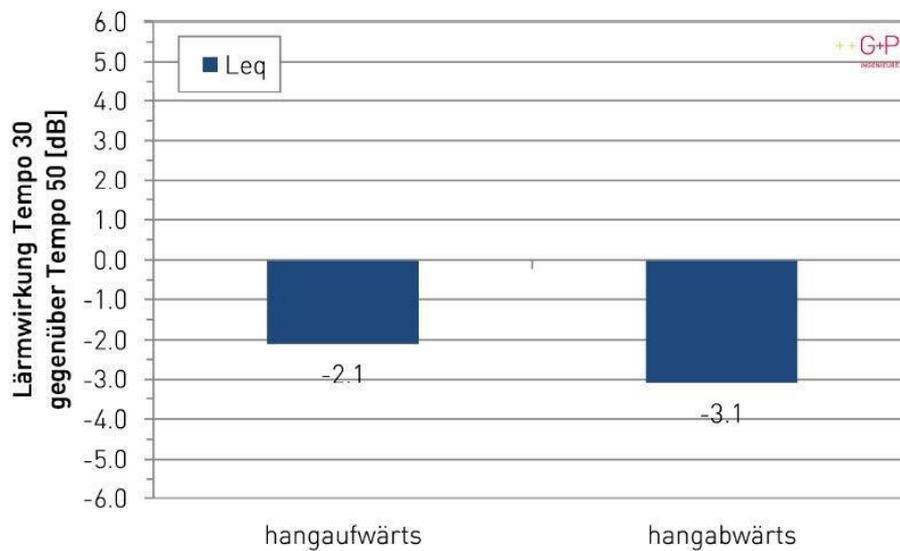
Abb. 16: Lärmwirkung Tempo-30-Regime gegenüber Tempo-50-Regime gemäss SEM-Messung

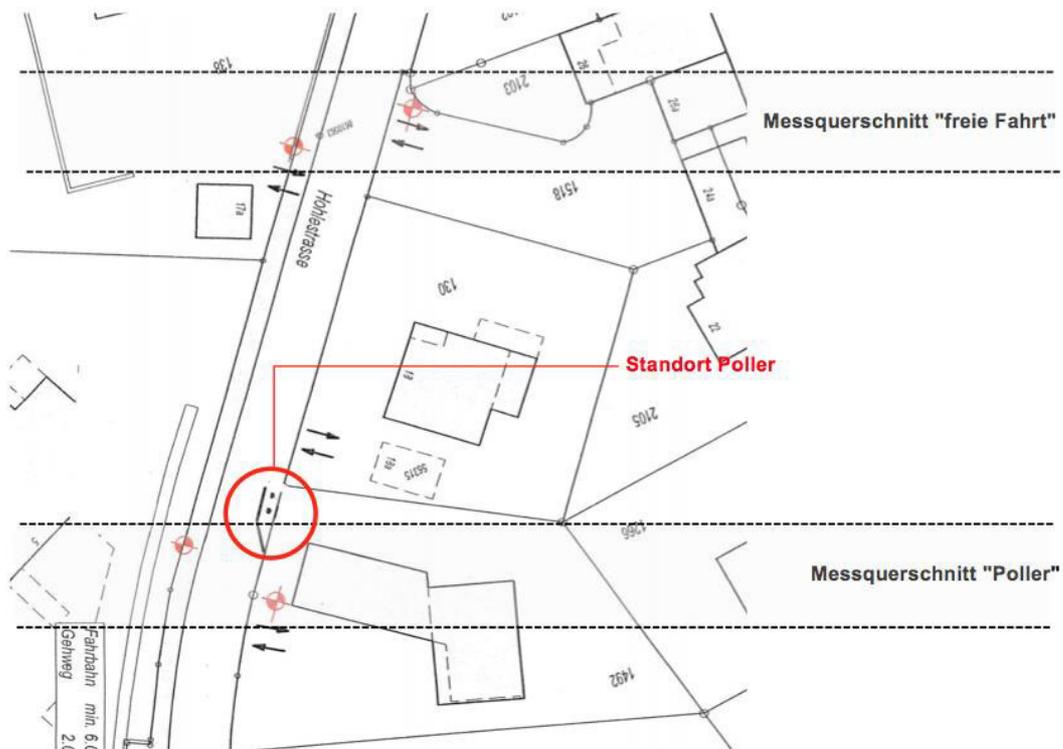
Abb. 18: Situation mit Messanordnung Messposition "Poller" und Messposition "freie Fahrt"

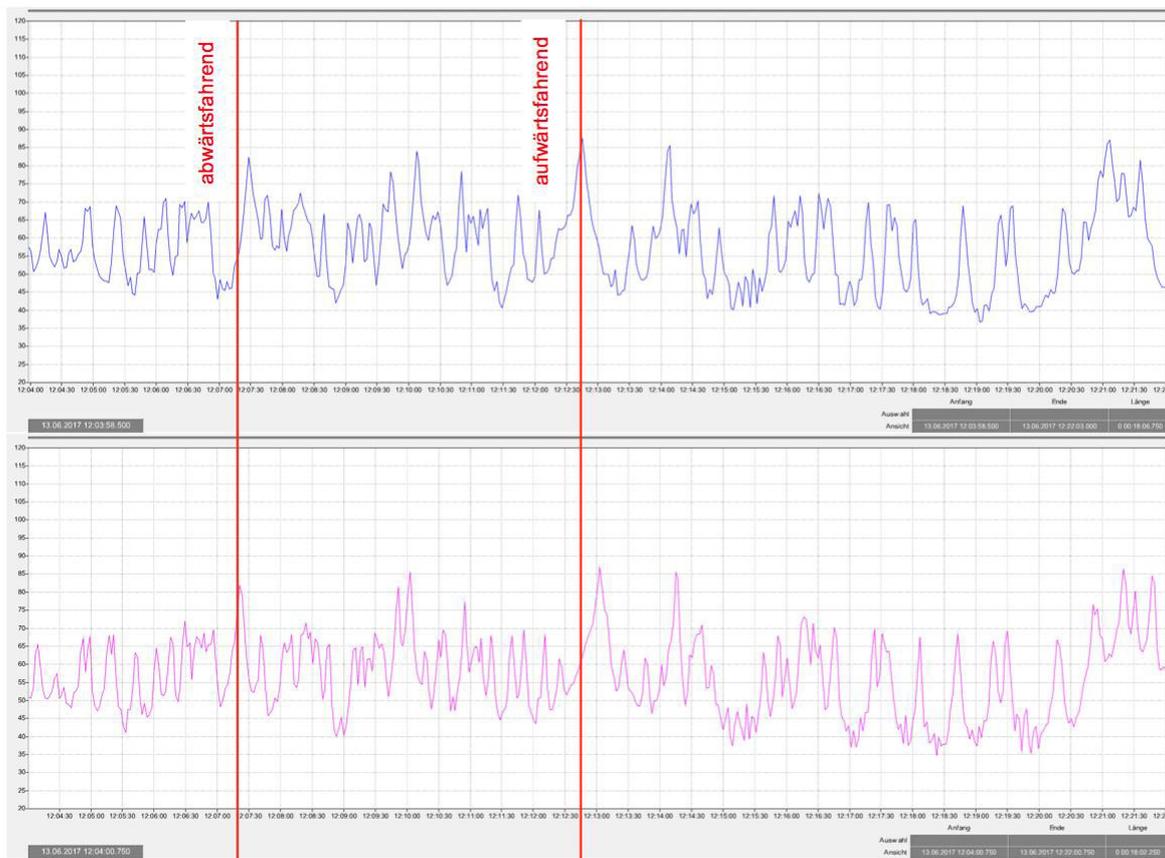
Abb. 19: Pegelschrieb Mischverkehr "Poller" oben und Mischverkehr "freie Fahrt" unten

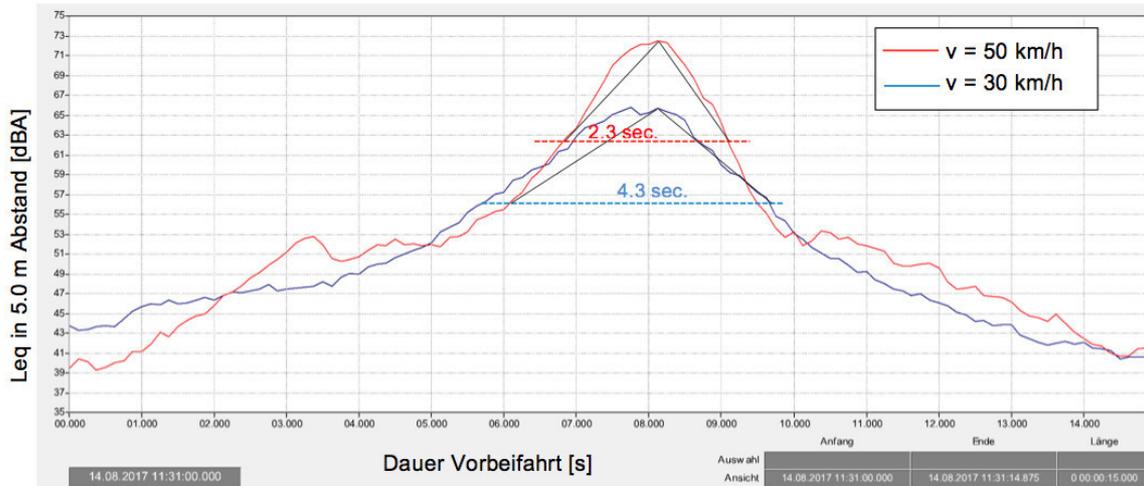
Vorbeifahrtspegel, $i = 10.5\%$, aufwärts

Abb. 21: Pegel-Zeitverlauf von zwei PW-Vorbeifahrten mit 50 bzw. 30 km/h. Die gestrichelte Linie markiert 10 dB(A) unter dem Maximalpegel.

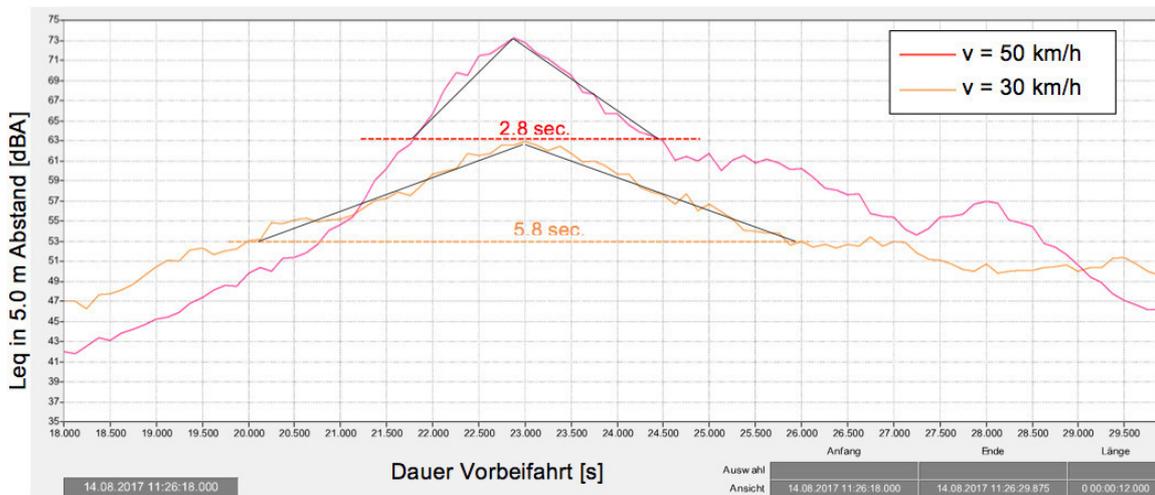
Vorbeifahrtspegel, $i = 10.5\%$, abwärts

Abb. 22: Pegel-Zeitverlauf von zwei PW-Vorbeifahrten mit 50 bzw. 30 km/h. Die gestrichelte Linie markiert 10 dB(A) unter dem Maximalpegel.

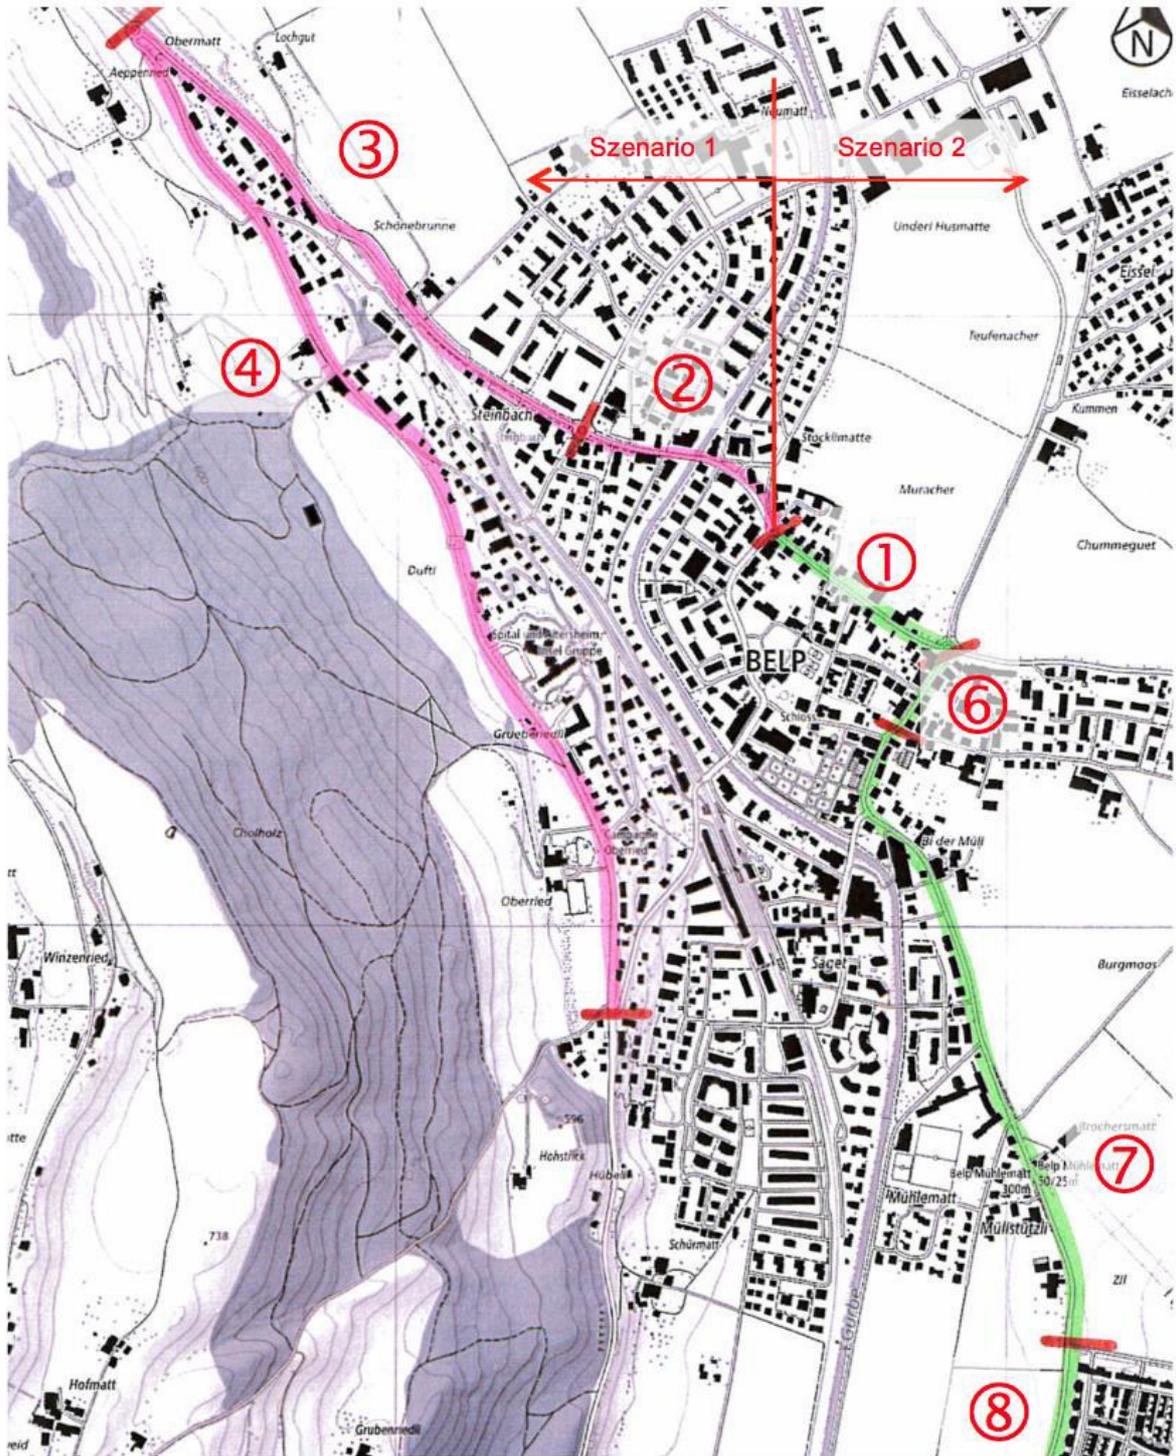
- Szenario 1: 100% des Verkehrs verkehrt via Steinbachstrasse und Seftigenstrasse.
- Szenario 2: 50% des Verkehrs verkehrt via Steinbachstrasse und Seftigenstrasse; 50% via Rubigenstrasse und Mühlestrasse

Abb. 25: Übersicht Verkehrsumlagerungen Szenario 1+2 und Bezeichnung Strassenteilstücke

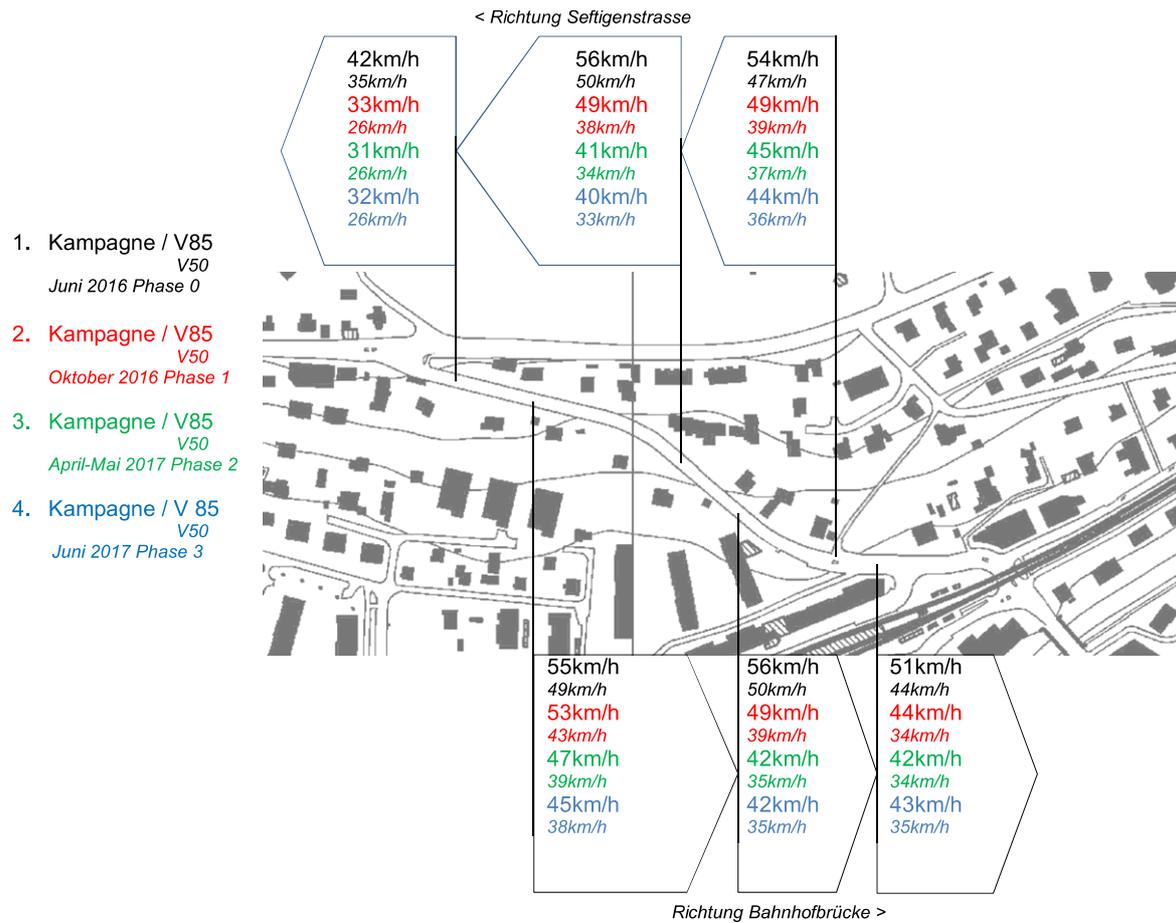
Die nachfolgende Abbildung (Abb. 26) enthält die wesentlichen Kennwerte (V85 und V50) aller Standorte und Phasen. Dargestellt sind jeweils nur die Hauptmessrichtungen der einzelnen Messgeräte.

Abb. 26: Zusammenfassung Kennwerte v85 und v50 der Geschwindigkeitsmessungen

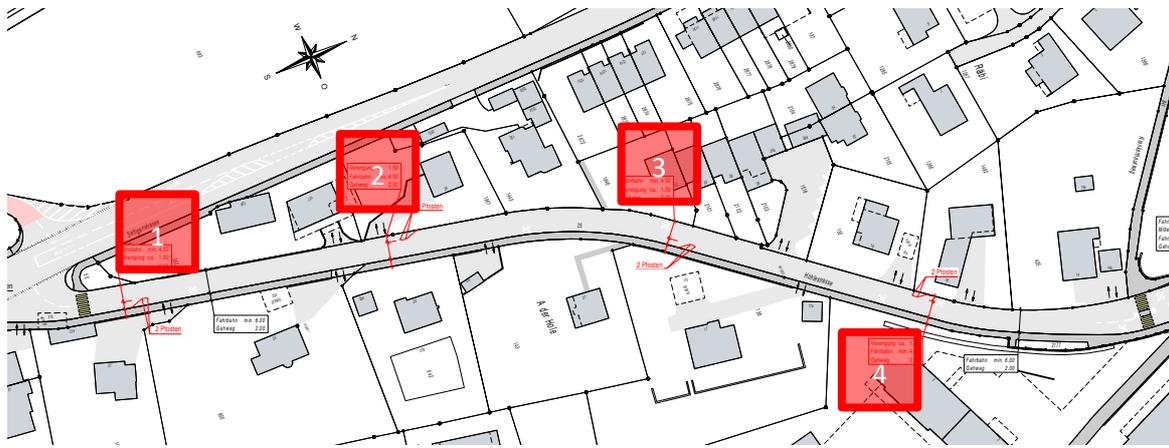
Abb. 27: Übersicht Phase 3 mit Nummerierung der seitlichen Einengungen

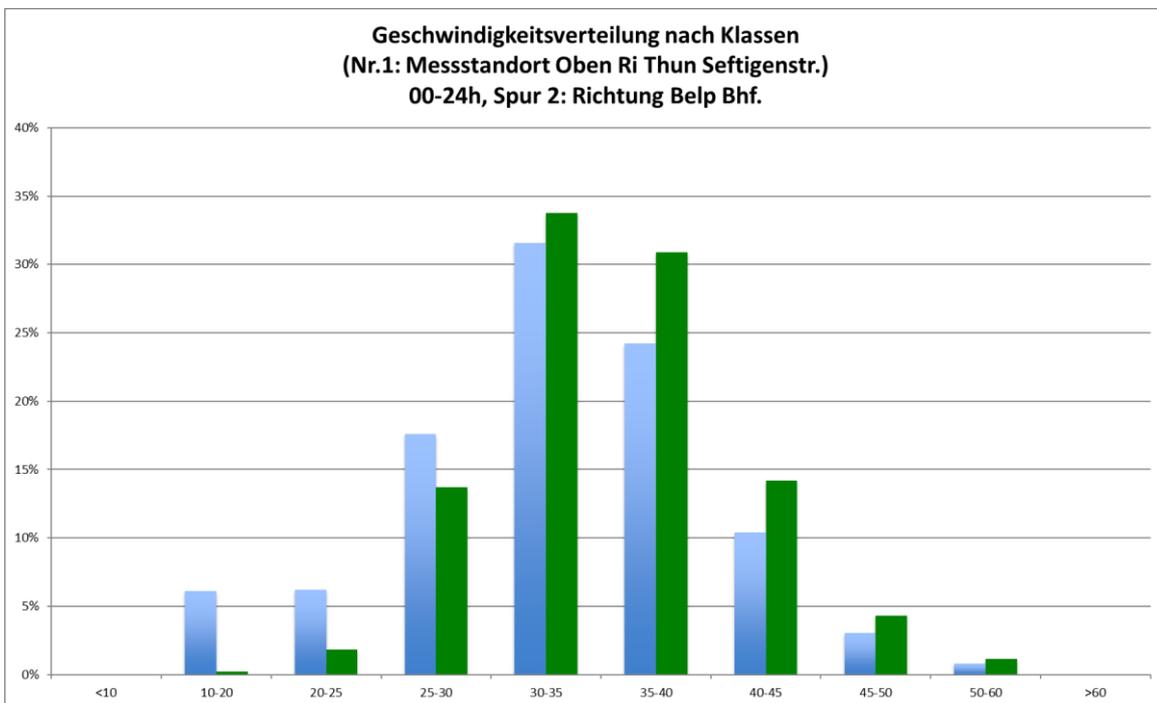
Abb. 29: Einengung 1: Geschwindigkeitsverteilung nach Klassen (Phase 2 vs. Phase 3), Spur 2 Richtung Belp Bhf.

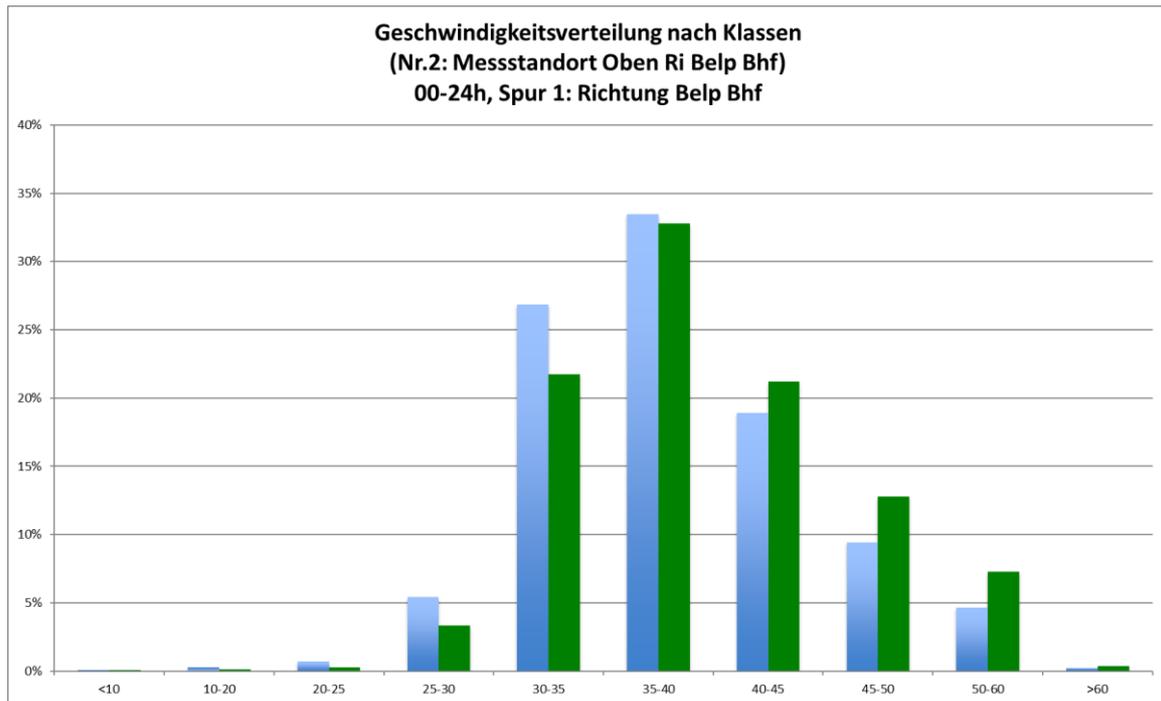
In Fahrrichtung Belp Bahnhof waren Fahrzeuge an dieser Stelle zwar nicht unmittelbar durch die seitliche Einengung beeinträchtigt, dennoch konnte auch auf dieser Fahrtrichtung eine Verschiebung von den höheren zu den tieferen Geschwindigkeitsklassen festgestellt werden. Dies ist einerseits durch die Verkehrsabläufe unmittelbar an der seitlichen Einengung zu erklären, weil dort Begegnungen sehr häufig zu beobachten waren. Im Begegnungsfall durchfahren regelmässig Fahrzeuge in Richtung Seftigenstrasse zuerst den Bereich der Einengung durchfahren und bremste somit den Verkehr in Richtung Belp etwas. Andererseits ist für die Geschwindigkeitsreduktion der Fahrzeuge Richtung Belp an dieser Stelle auch die bereits durchfahrene erste seitliche Einengung mitverantwortlich. Dieser zweite Faktor dürfte sogar den grösseren Effekt haben als die beschriebenen Verkehrsabläufe im Begegnungsfall.

Abb. 30: Einengung 2: Geschwindigkeitsverteilung nach Klassen (Phase 2 vs. Phase 3), Spur 1 Richtung Belp Bhf.

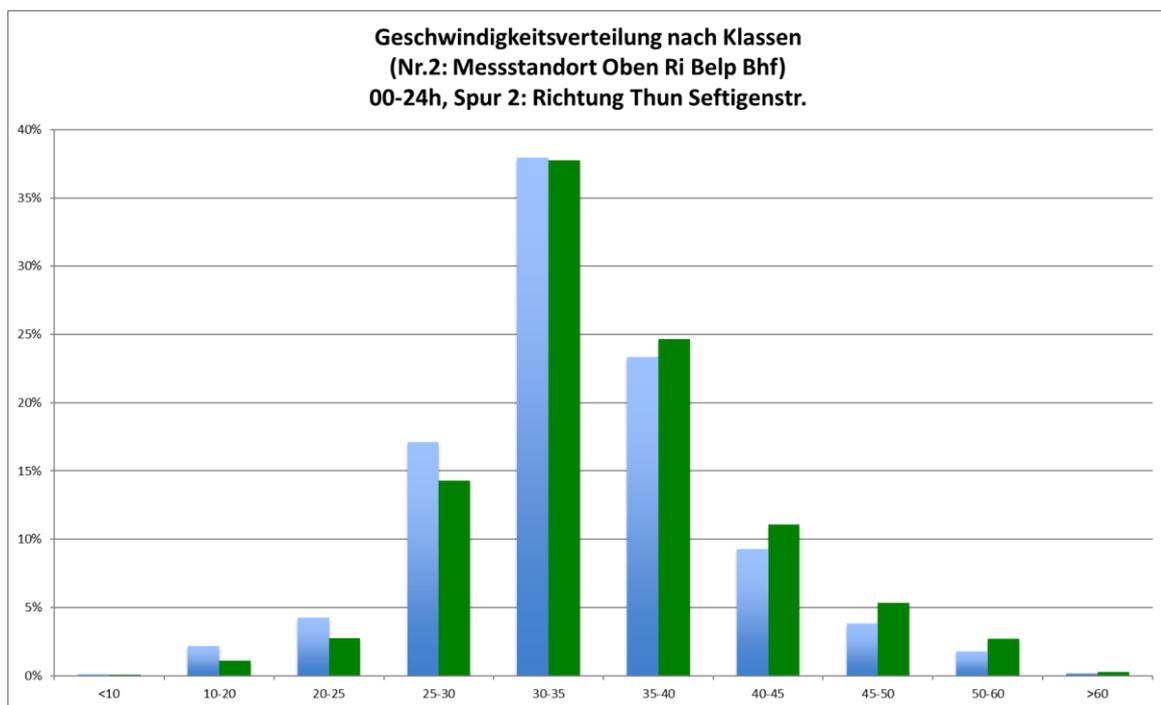
Abb. 31: Einengung 2: Geschwindigkeitsverteilung nach Klassen (Phase 2 vs. Phase 3), Spur 2 Richtung Thun Seftigenstr.

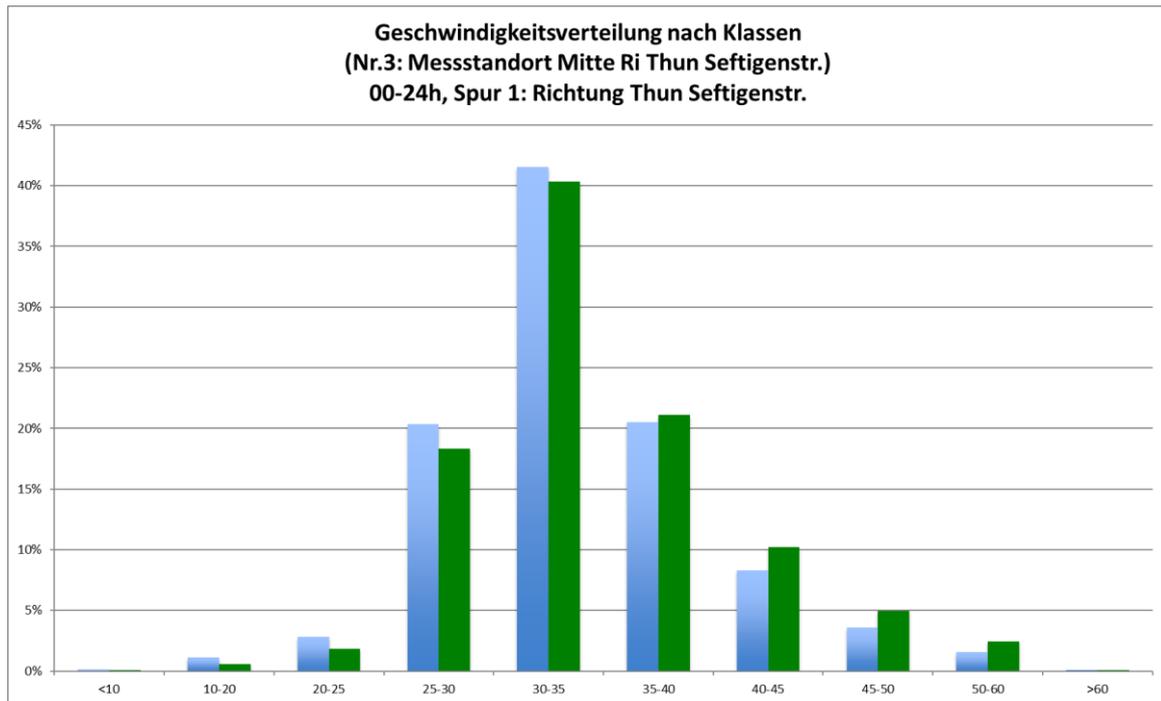
In Richtung Thun Seftigenstrasse machten sich neben den Auswirkungen durch Begegnungen auch die Nachwirkungen der in dieser Richtung bereits durchfahrenen seitlichen Einengung Nr. 4 bei den Fahrgeschwindigkeiten bemerkbar.

Abb. 32: Einengung 3: Geschwindigkeitsverteilung nach Klassen (Phase 2 vs. Phase 3), Spur 1 Richtung Thun Seftigenstr.

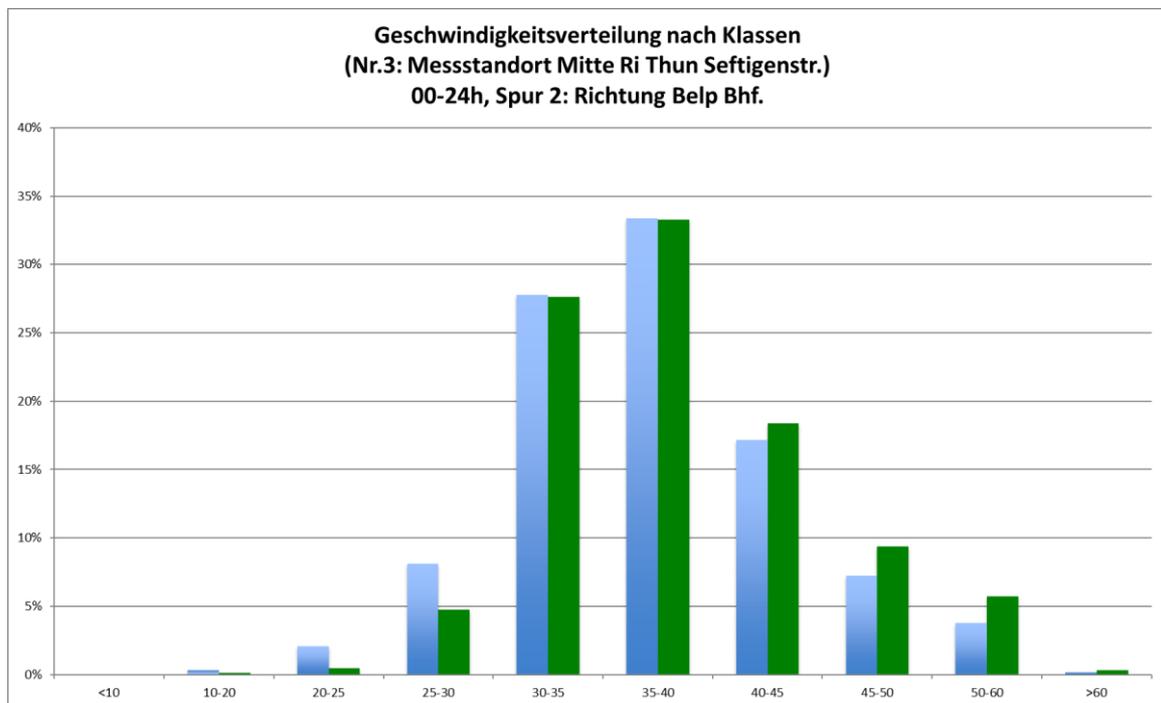
Abb. 33: Einengung 3: Geschwindigkeitsverteilung nach Klassen (Phase 2 vs. Phase 3), Spur 2 Richtung Belp Bhf.

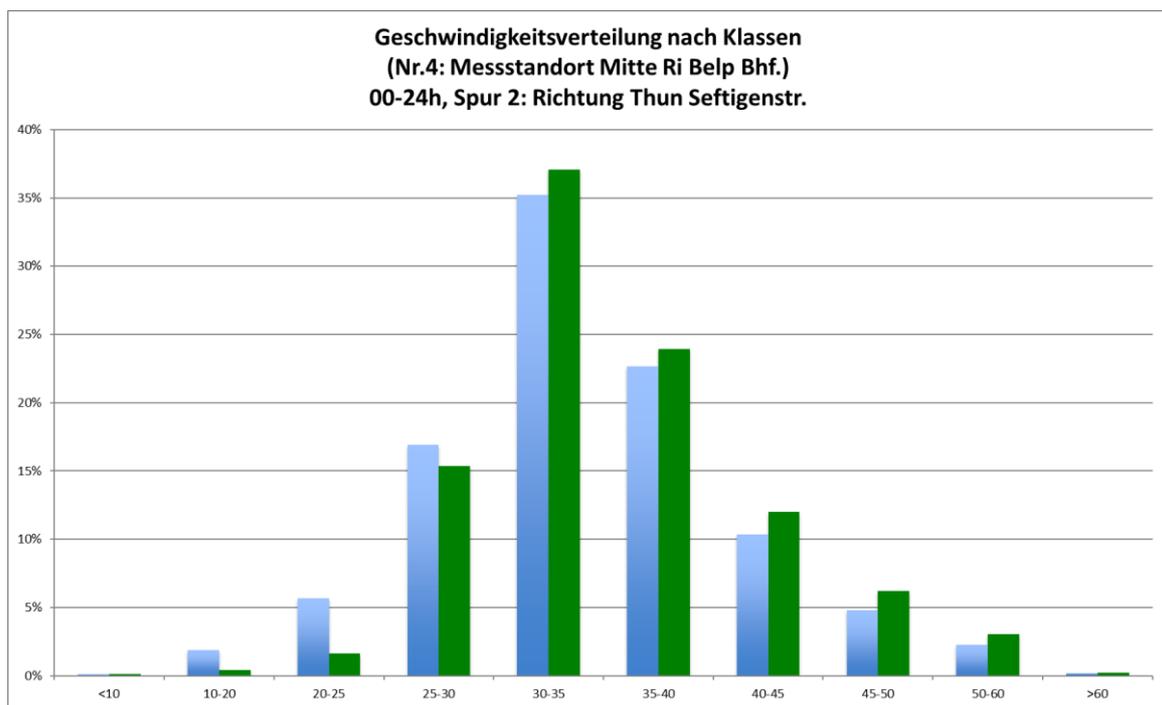
Abb. 35: Einengung 4: Geschwindigkeitsverteilung nach Klassen (Phase 2 vs. Phase 3), Spur 2 Richtung Thun Seftigenstr.
