BELP, HOHLESTRASSE VERKEHRSVERSUCH TEMPO-30-REGIME

Wirkung von Massnahmen zu Lärmschutz und Verkehrssicherheit

Belp, Hohlestrasse
Verkehrsversuch Tempo-30-Regime
Wirkung von Massnahmen zu Lärmschutz und Verkehrssicherheit
Bern, 14.08.2018

Auftraggeber:
Tiefbauamt des Kantons Bern,
Oberingenieurkreis II

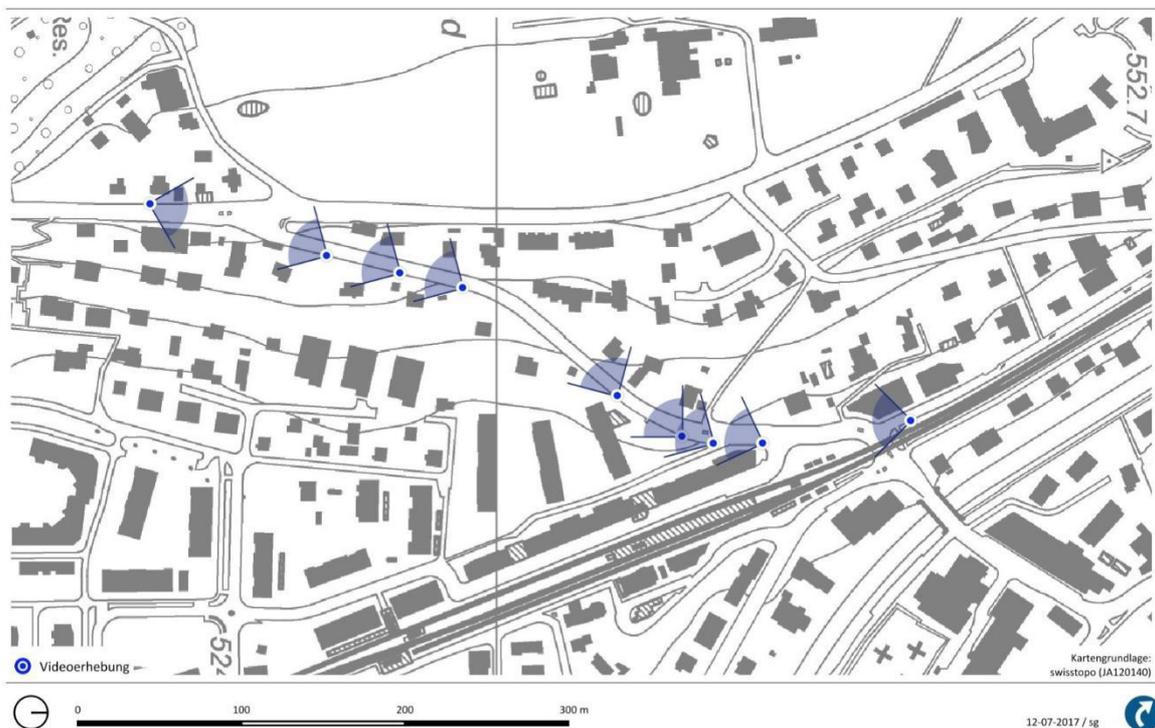
Im Juni 2017 wurden die Videoerhebungen während eines ganzen Tages, an einem Dienstag von ca. 6:00 – 21:00 Uhr bei trockenem Wetter durchgeführt. Die nachfolgende Abbildung (Abb. 36) zeigt die Standorte der einzelnen Videokameras. Die Videos wurden qualitativ ausgewertet. Die Auswertungen erfolgten analog den Auswertungen der Phase 1.

Abb. 36: Übersicht der Kamerastandorte während der Erhebung Phase 3. Die Standorte entsprechen ziemlich genau den Standorten der Erhebung in Phase 1.

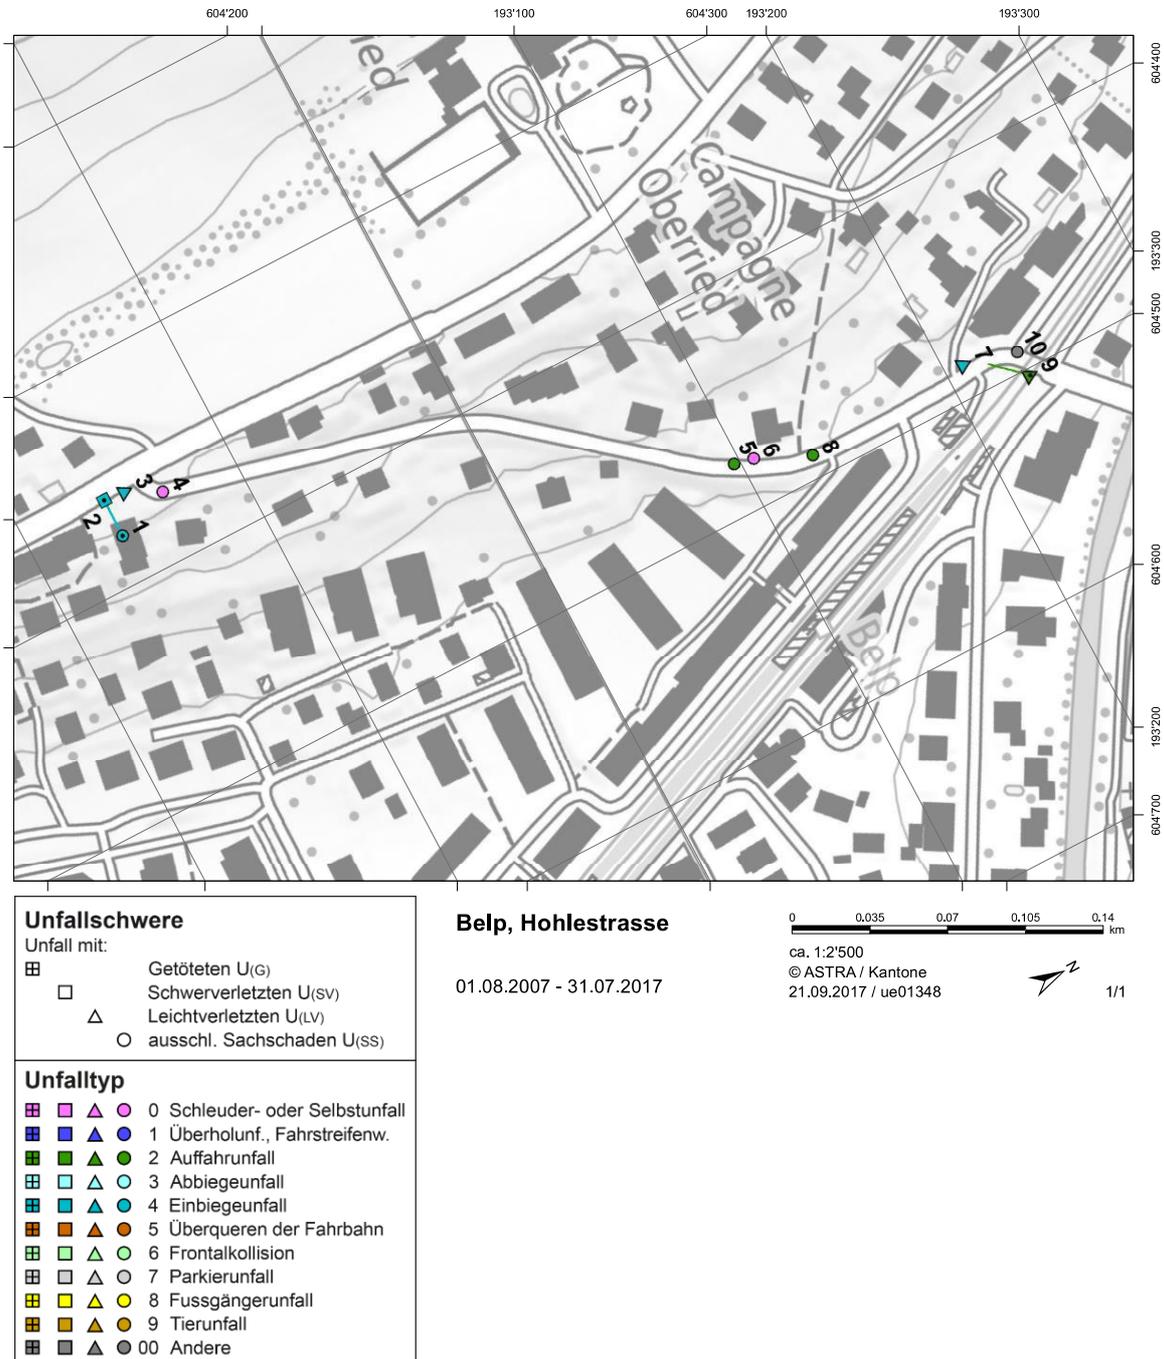
Abb. 37: Registrierte Unfälle an der Hohlestrasse in Belp vom 01.08.2007 bis 31.07.2017

Für die Unfallanalyse wurden die 10 registrierten Unfälle zwischen dem 01.08.2007 und 31.07.2017 berücksichtigt.

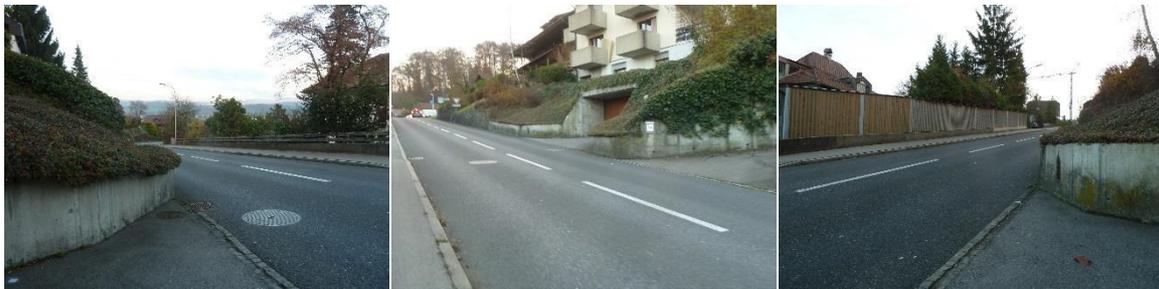
Abb. 38: Sichtverhältnisse Belp, Hohlestrasse südwestlichste Einfahrt (Seftigenstrasse 127)

Durch die Stützmauern und die Bepflanzung weisen die zwei obersten Einfahrten südwestlich der Hohlestrasse (Abb. 38 und Abb. 39), welche unmittelbar aneinander grenzen, vor allem talwärts schlechte Sichtverhältnisse auf.

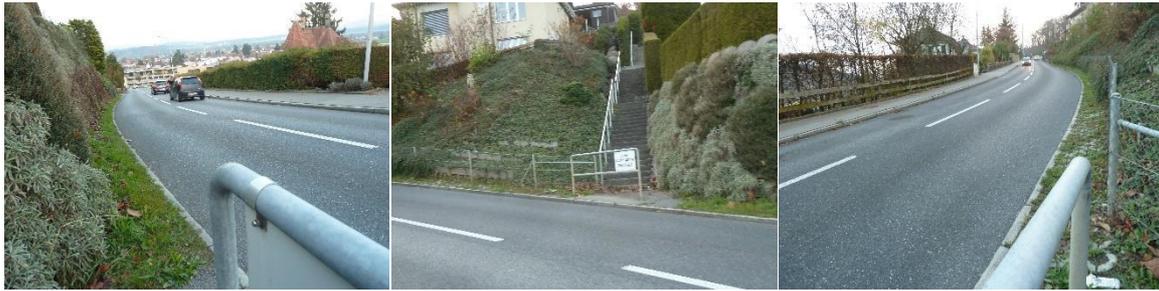
Abb. 40: Sichtverhältnisse privater Fussweg gegenüber Belp, Hohlestrasse 21

Auf halber Strecke der Hohlestrasse befindet sich ein privater, nicht bewilligter Fusswegzugang. Die Sichtverhältnisse sind hier in Ordnung. Die Abschränkung stellt zudem sicher, dass Zufussgehende, insbesondere Kinder nicht direkt auf die Strasse rennen.

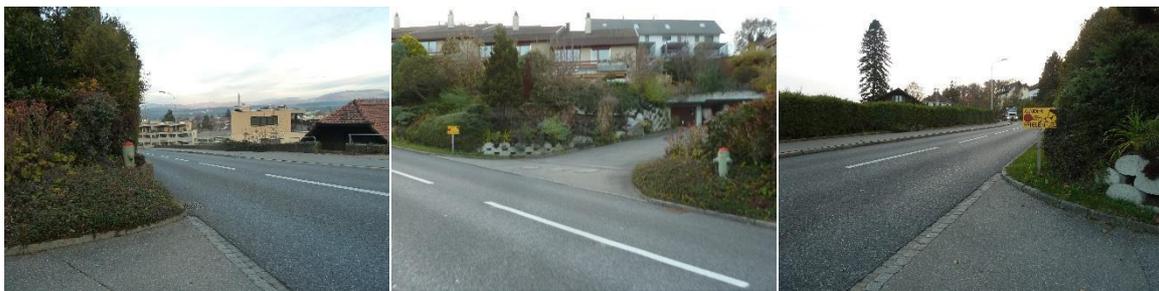
Abb. 41: Sichtverhältnisse Belp, Hohlestrasse 22 und weitere

Die Sichtverhältnisse im Bereich der Zufahrt Hohlestrasse 22 und den weiteren Gebäuden, welche über diese Einfahrt erschlossen werden (Abb. 41) sind im Vergleich zu den anderen Zufahrten besser. Hier sind unmittelbar angrenzend an die Einfahrt keine Stützmauern, welche die Sicht zusätzlich einschränken würden. Die Kurvensituation und die Bepflanzungen bieten allerdings auch hier für Fahrzeuglenkende und Zufussgehende eine nicht ideale Situation.

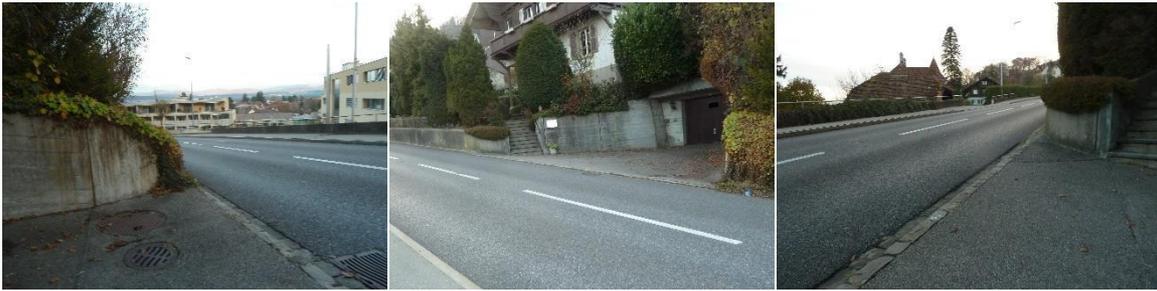
Abb. 42: Sichtverhältnisse Belp, Hohlestrasse 18

Die Sichtverhältnisse bei der Zufahrt zur Hohlestrasse 18 (Abb. 42) sind talwärts durch die Stützmauer und die Bepflanzung stark eingeschränkt. Durch die Kurvenlage wird die Situation zusätzlich verschärft.

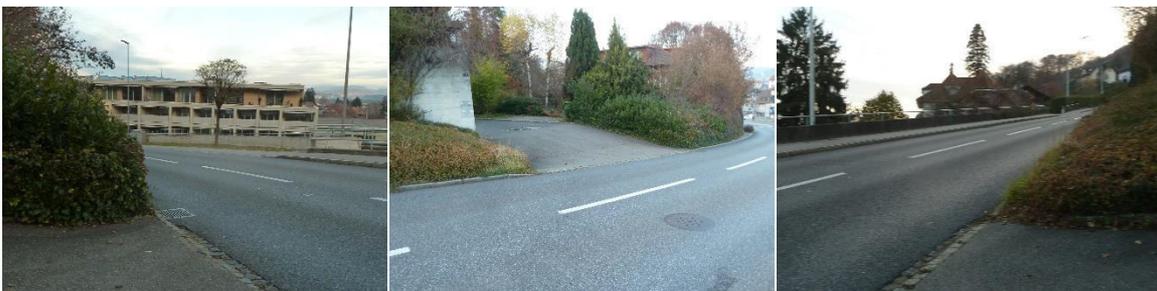
Abb. 43: Sichtverhältnisse Belp, Hohlestrasse 16 (bei dieser Zufahrt ist gegenüber ein Spiegel montiert)

Am schlechtesten sind die Sichtverhältnisse bei der Zufahrt zur Hohlestrasse 16 (Abb. 43). Insbesondere die unmittelbar angrenzende Kurve führt hier talwärts zu sehr schlechten Sichtverhältnissen. An dieser Stelle wurde auf der gegenüberliegenden Strassenseite ein Spiegel als Hilfestellung angebracht.

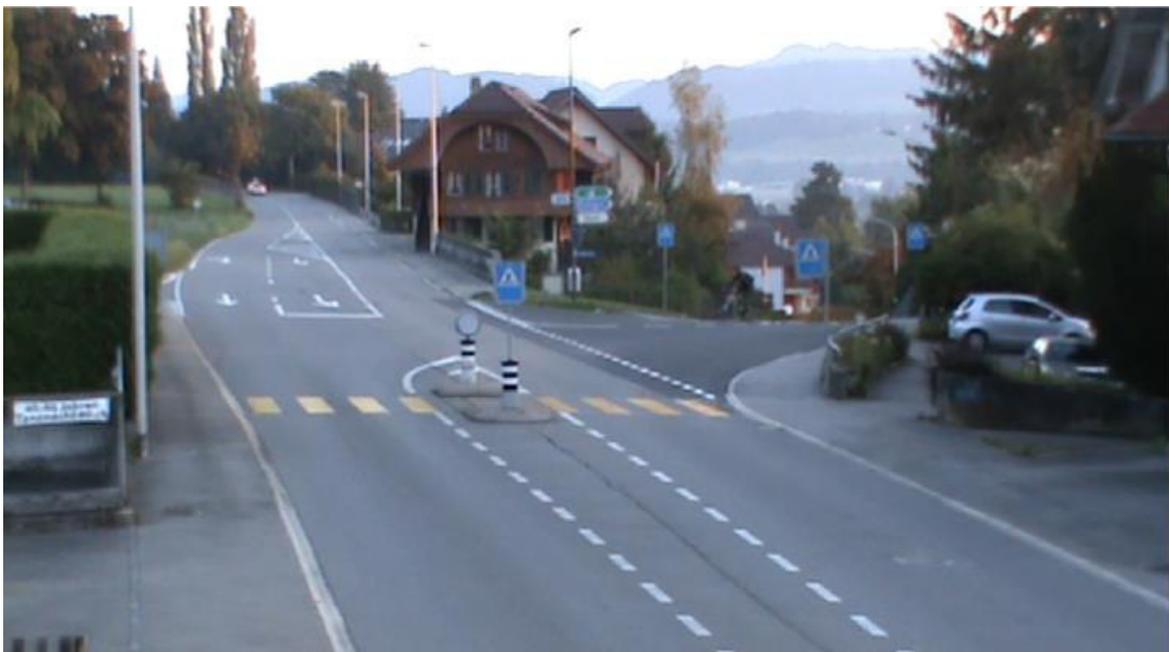
Am südlichen Ende der Hohlestrasse wird am Knoten Hohlestrasse / Seftigenstrasse zum Teil sehr schnell und schleifend von der Seftigenstrasse aus südlicher Fahrtrichtung in die Hohlestrasse eingefahren. Die Einfahrt ist sehr grosszügig dimensioniert (siehe Abb. 44), was dieses Fahrverhalten begünstigt.

Abb. 44: Grosszügig dimensionierte Einfahrt in die Hohlestrasse aus südlicher Blickrichtung der Seftigenstrasse

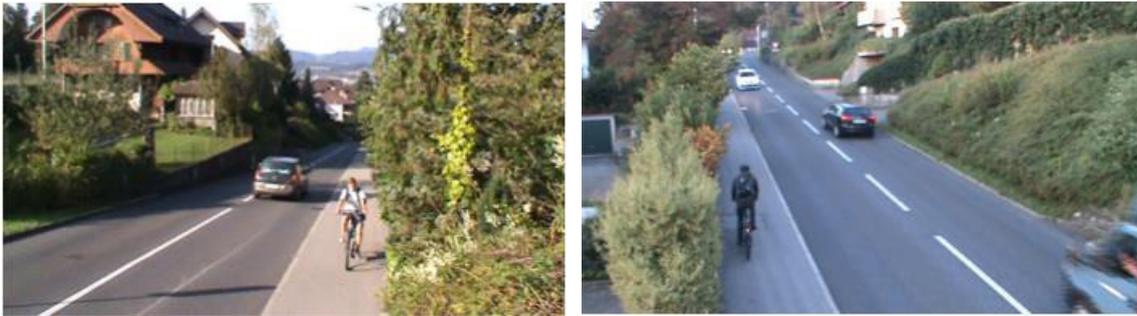
Abb. 45: Beobachtungen von Velofahrenden auf dem Trottoir

Velofahrende wählen vor allem aufwärts zum Teil das Trottoir (Abb. 45). Abwärts wird je nach Situation (beispielsweise bei Rückstau durch die geschlossene Bahnschranke) vor allem im unteren Bereich auf das Trottoir gewechselt (Abb. 46).

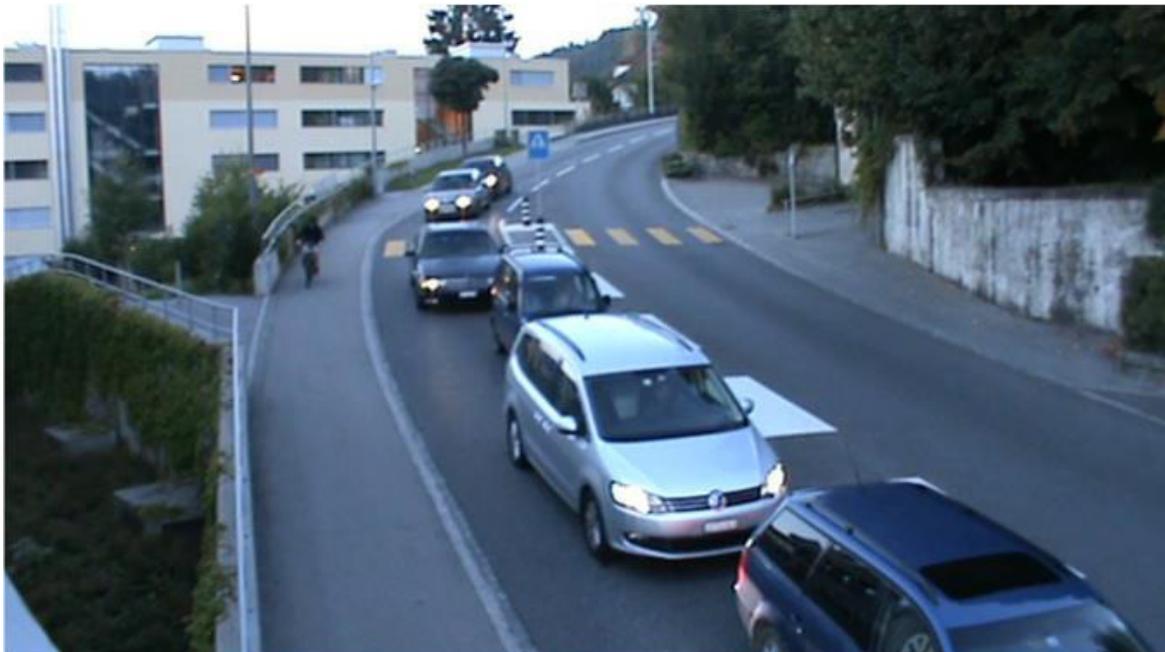
Abb. 46: Beobachtetes Verhalten von Velofahrenden bei Rückstau aufgrund geschlossener Bahnschranke

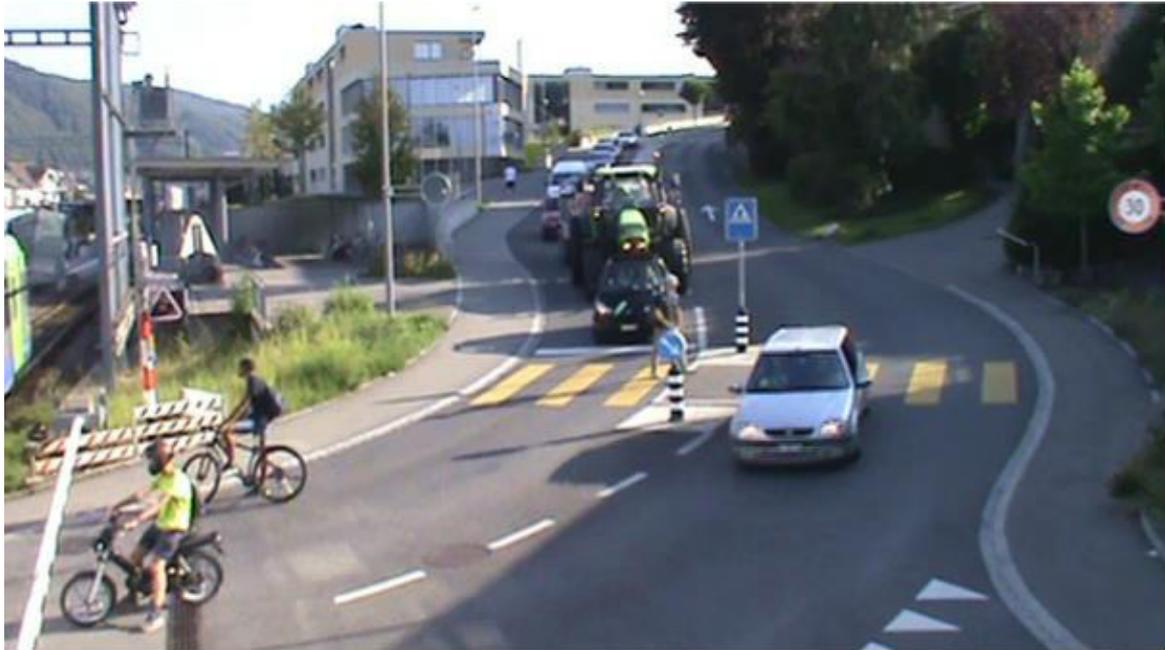
Bei geschlossener Bahnschranke wird durch Motorfahrzeuglenkende, die in Richtung Grubenstrasse fahren wollen, zum Teil die Gegenfahrbahn benutzt (siehe Abb. 47). Insbesondere im Bereich des Fussgängerstreifens kann es zu Konflikten mit Zufussgehenden kommen, die durch die stehende Kolonne schwer erkennbar sind. Zudem erwarten die Zufussgehenden auf der Gegenfahrbahn keinen Verkehr von links. Bei dieser Beobachtung handelt es sich um einen massgebenden Verstoß gegen das Strassenverkehrsgesetz (SVG) und die Beobachtung ist somit nicht anlagebedingt.

Abb. 47: Beobachtetes Verhalten von Motorfahrzeuglenkenden bei Rückstau aufgrund geschlossener Bahnschranke. Querende Zufussgehende sind schwer erkennbar und diese erwarten auf der Gegenseite keinen Verkehr von links.

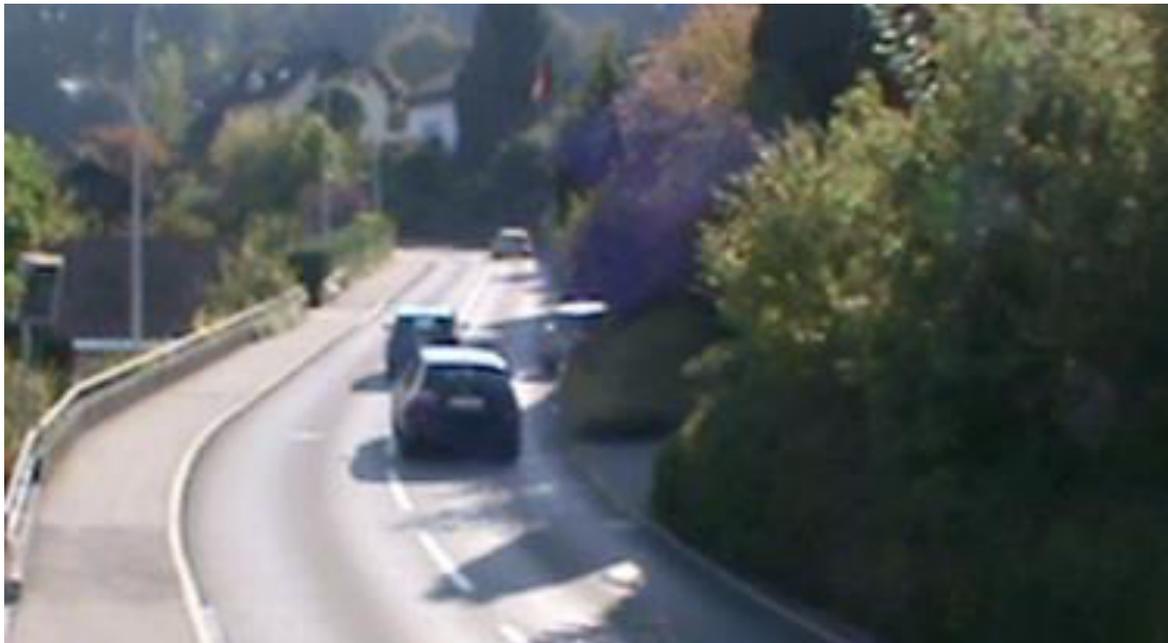
Aufgrund der beschriebenen schlechten Sichtverhältnisse bei den privaten Ein- und Ausfahrten auf der nordöstlichen Strassenseite ist das Ausfahren für Motorfahrzeuge eher problematisch. Zusätzlich sind die Ausfahrten aufgrund der Lichtverhältnisse teilweise zusätzlich schwer zu erkennen. Die Ausfahrten erfolgen ohne genügende Sicht und entsprechend müssen Fahrzeuge auf der Hohlestrasse teilweise ausweichen (Abb. 48).

Abb. 48: Fahrzeuge müssen einem ausfahrenden Fahrzeug ausweichen.

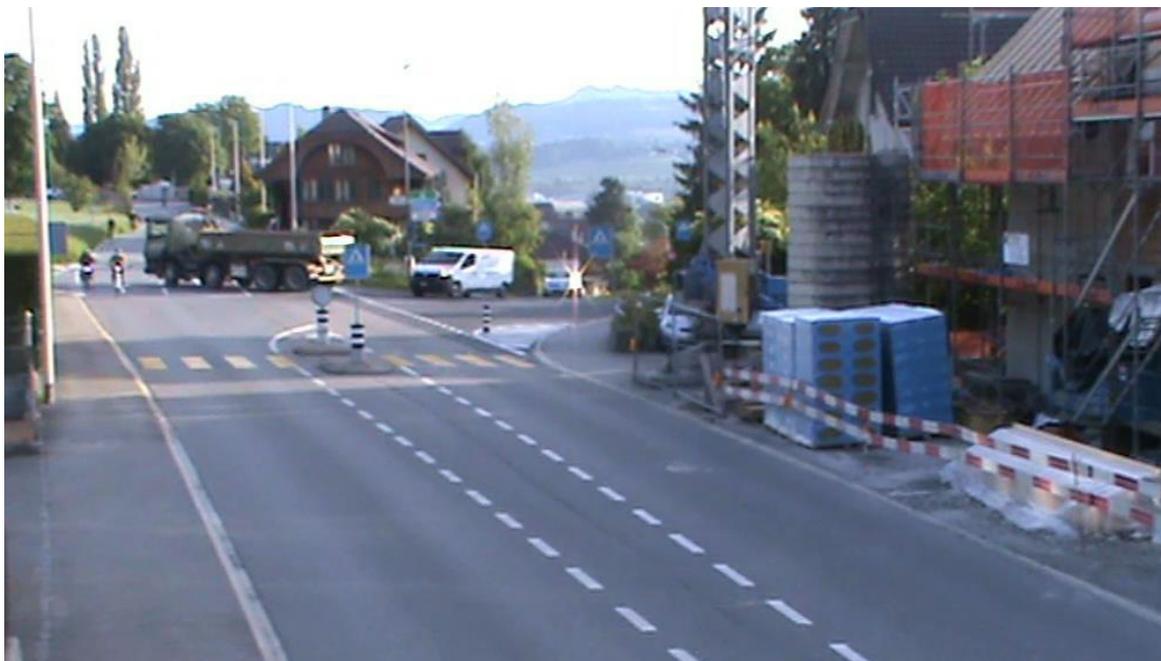
Abb. 49: Anpassung Einfahrt von der Seftigenstrasse in die Hohlestrasse

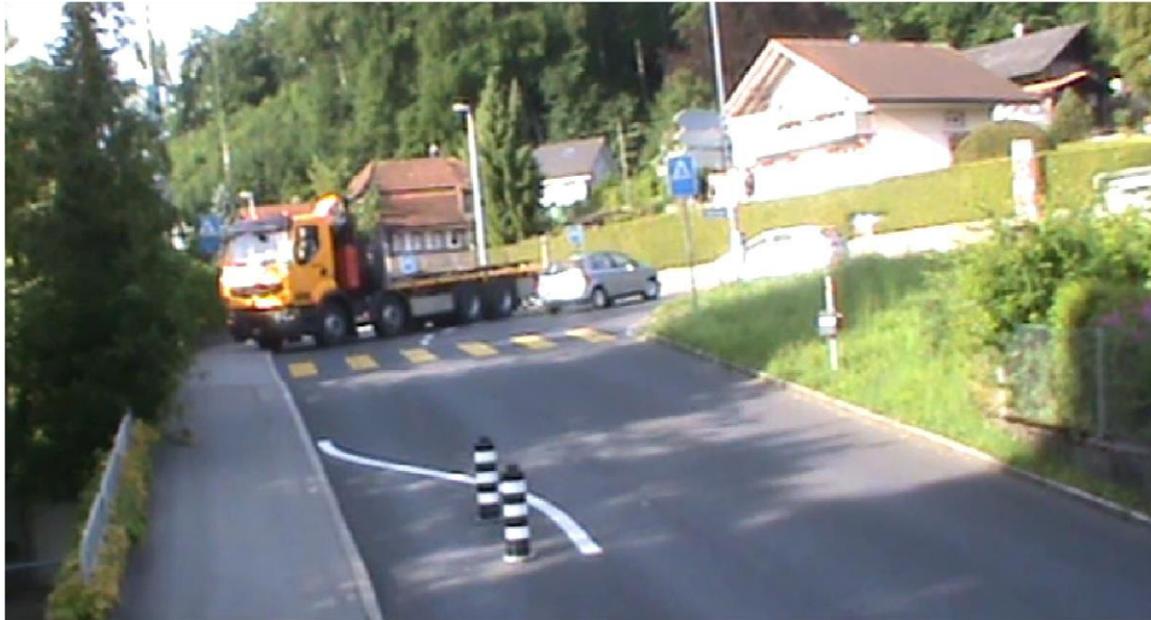
Abb. 50: Fahrbeziehung Seftigenstrasse-West in Richtung Hohlestrasse ist für LW nicht geeignet.

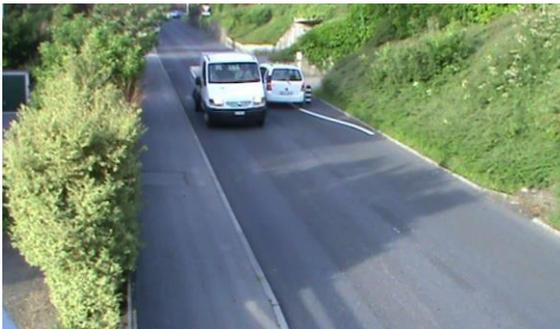
Bei den seitlichen Einengungen konnten teilweise leichte Konflikte beobachtet werden. Zum Beispiel indem ein an und für sich vortrittsbelastetes Fahrzeug die seitliche Einengung umfährt und das entgegenkommende Fahrzeug zu einer Anpassung der Geschwindigkeit zwingt. Häufig wird allerdings der Gegenverkehr abgewartet oder bewusst der Vortritt gewährt. Die Notwendigkeit der Anpassungen der Geschwindigkeit entspricht grundsätzlich dem gewünschten Verhalten.

Abb. 51: Begegnungsfall PW – PW im Bereich der seitlichen Einengung. Nicht Abwarten des entgegenkommenden Fahrzeuges führt zu knapper Begegnung. Die Fahrzeuge müssen die Geschwindigkeit deutlich anpassen.

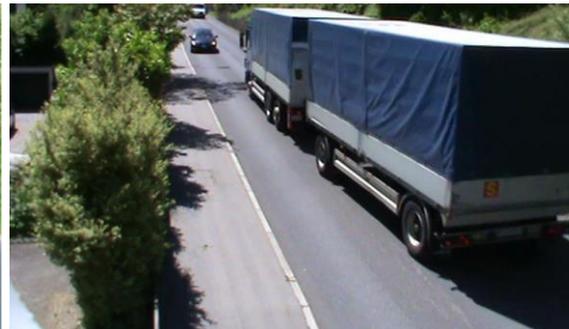
Abb. 52: Vortrittsberechtigtes Fahrzeug von oben muss den Lastenzug abwarten, welcher an der seitlichen Einengung durchfährt.

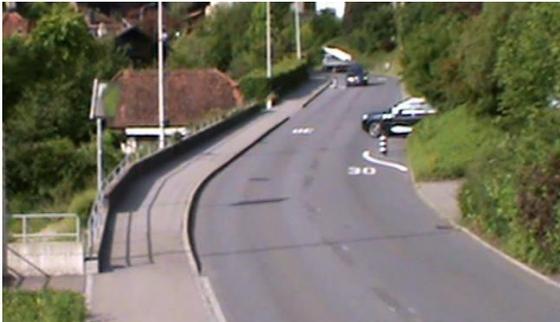
Die seitlichen Einengungen bergwärts tragen zu einer punktuellen Verbesserung der Verkehrssicherheit in Bezug auf die Ein- und Ausfahrten bei. Die ausfahrenden Fahrzeuge der westlichen Zufahrten nach den seitlichen Einengungen können weiter vorfahren und haben damit eine bessere Sicht auf die vortrittsberechtigten Fahrzeuge auf der Hohlestrasse. Für die drei privaten Zufahrten unmittelbar nach den westlichen seitlichen Einengungen hat sich die Situation damit leicht verbessert. Zusätzlich tragen die tieferen Geschwindigkeiten für alle Zufahrten zu einem einfacheren und sichereren Ausfahren bei.

Abb. 53: Ausfahrendes Fahrzeug nach der nordwestlichen Einengung nutzt diese um langsam vorzufahren und damit bessere Sicht auf die Hohlestrasse zu erhalten.

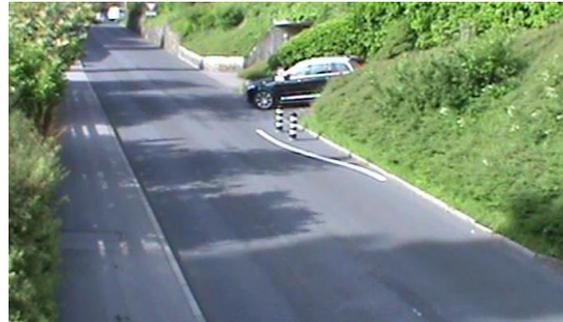
Abb. 54: Ausfahrendes Fahrzeug nach der südwestlichen Einengung nutzt diese um langsam vorzufahren und damit bessere Sicht auf die Hohlestrasse zu erhalten.

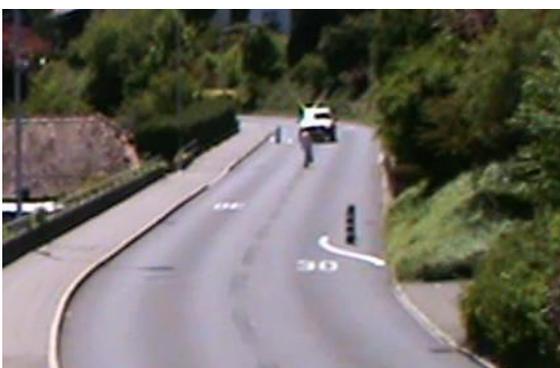
Im Bereich der seitlichen Einengungen ist die Situation für querende Zufussgehende komfortabler. Für die Liegenschaften Hohlestrasse 18 – 32 (nur gerade Hausnummern) ist durch die seitlichen Einengungen ein Bereich entstanden, in dem die Geschwindigkeiten tiefer sind und das Querens damit einfacher ist (Abb. 55). In diesem Abschnitt konnte ein ruhigeres und sichereres Querungsverhalten der Zufussgehenden beobachtet werden. Unmittelbar hinter den seitlichen Einengungen sind Zufussgehende geschützt und können sich damit sichtbar an der Strasse aufstellen und ihr Querungsbedürfnis signalisieren und werden in der Folge auch über die Strasse gelassen (Abb. 56). Für die Zufussgehenden, welche die Strasse nicht im Bereich der seitlichen Einengungen queren müssen, hat sich die Situation nicht geändert. Grundsätzlich gilt jedoch: Je tiefer die Geschwindigkeiten sind, desto einfacher und sicherer ist das Queren für Zufussgehende.

Abb. 55: Ruhiges und gemütliches Querungsverhalten zwischen den seitlichen Einengungen.

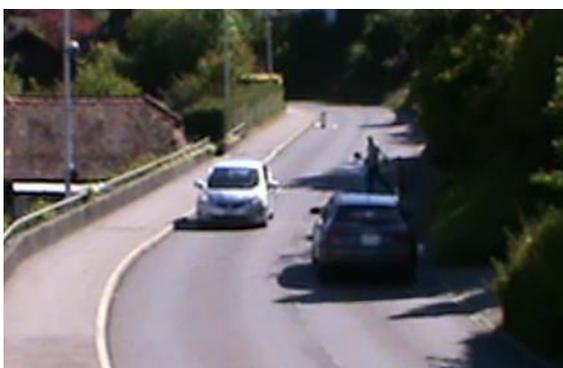
Abb. 56: Zufussgehende warten hinter der seitlichen Einengung, bis sie queren können.

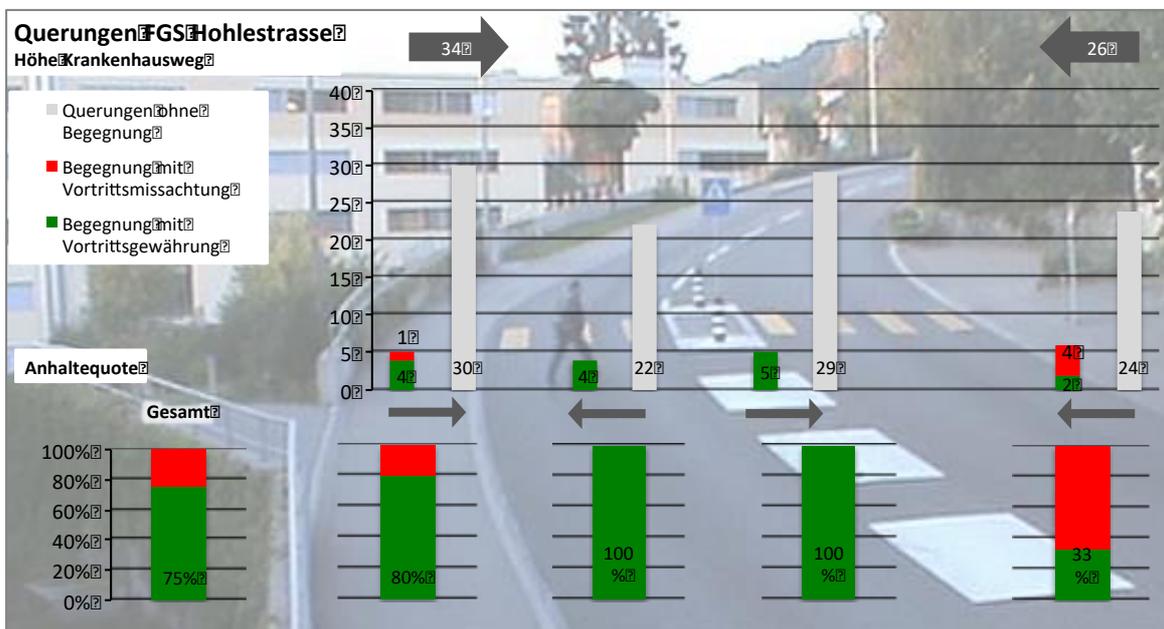
Abb. 57: FG-Querungen FGS Krankenhausweg (Zeitraum 06:37 – 12:57 und 16:19 – 20:32)

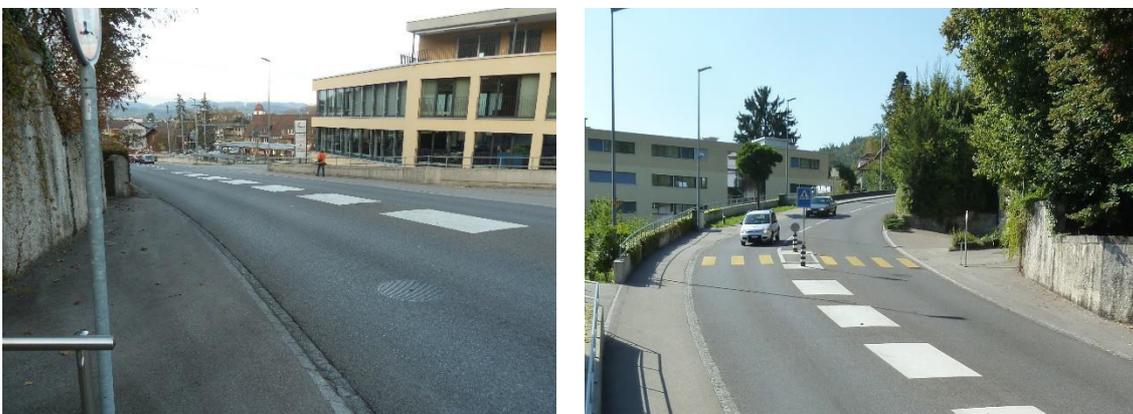
Abb. 58: Sichtverhältnisse FGS, Hohlestrasse Höhe Krankenhausweg in Richtung Bahnhof

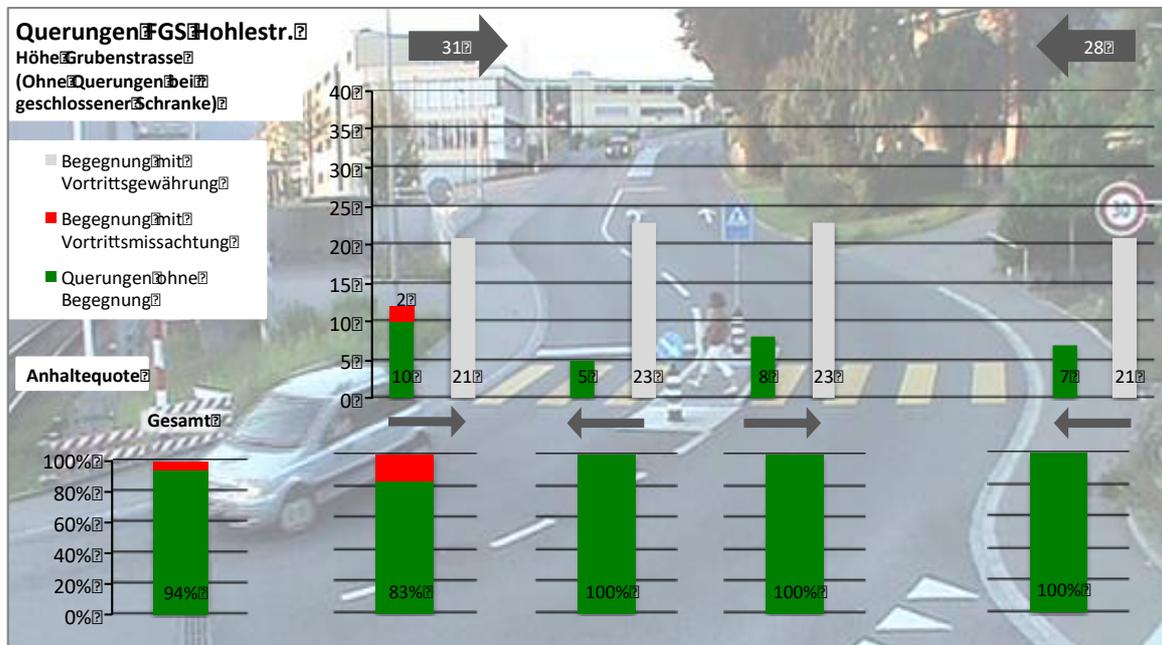
Abb. 59: FG-Querungen beim FGS Höhe Grubenstrasse (Zeitraum 06:32 – 11:10 und 16:25 – 18:10); Zusätzlich 19 FG von der Seite Bahnhof und 14 FG von der Seite Grubenstrasse bei geschlossener Schranke

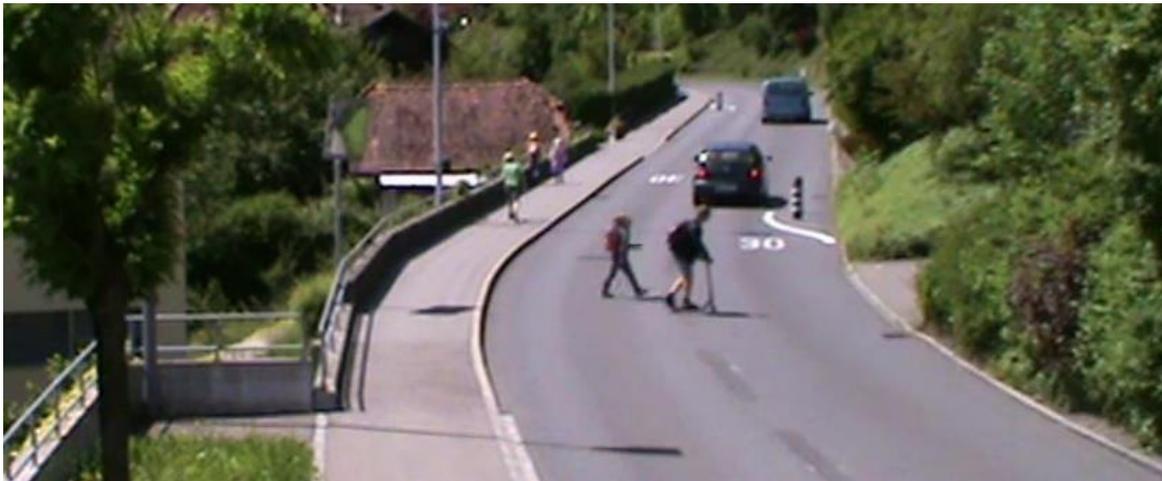
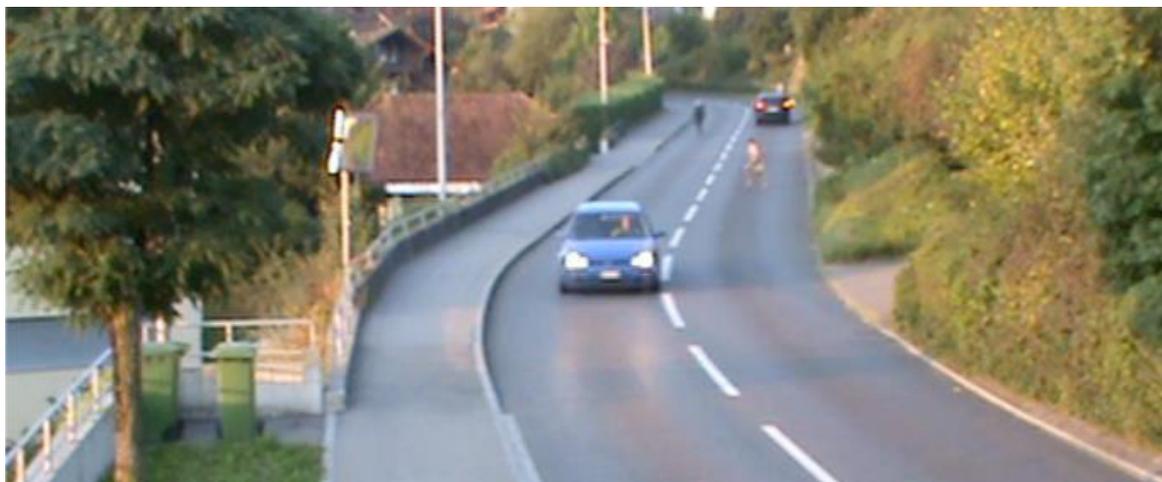
Abb. 60: Vergleich der Anlage von Phase 3 (Bild oben) zu Phase 1 (Bild unten)

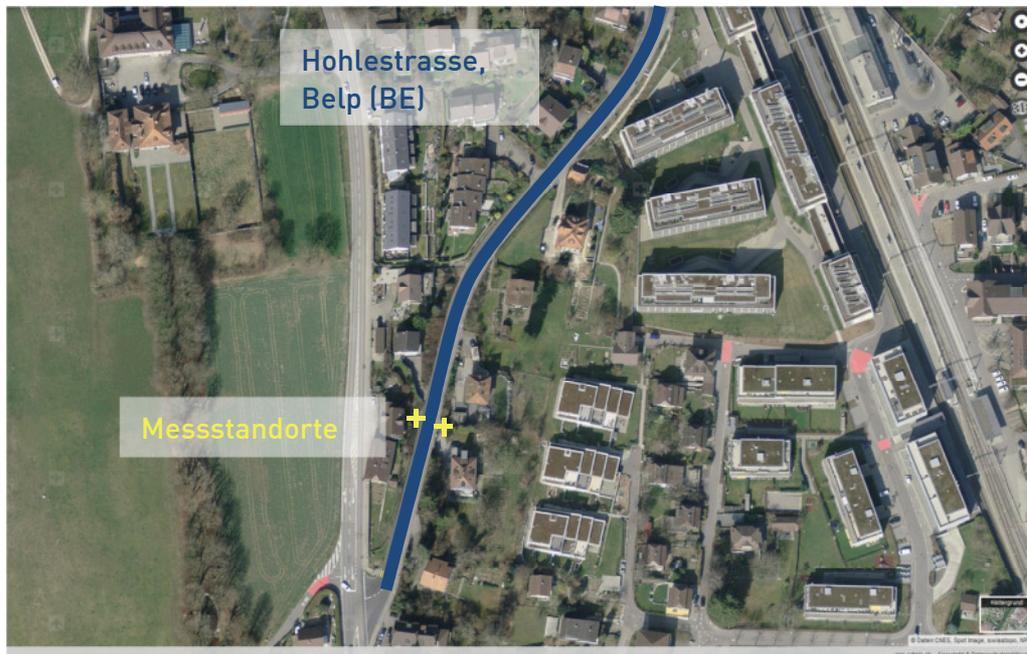
Abbildung 1: Übersichtsplan Hohlestrasse, Belp (BE) und Messstandorte (Plangrundlage: swisstopo)

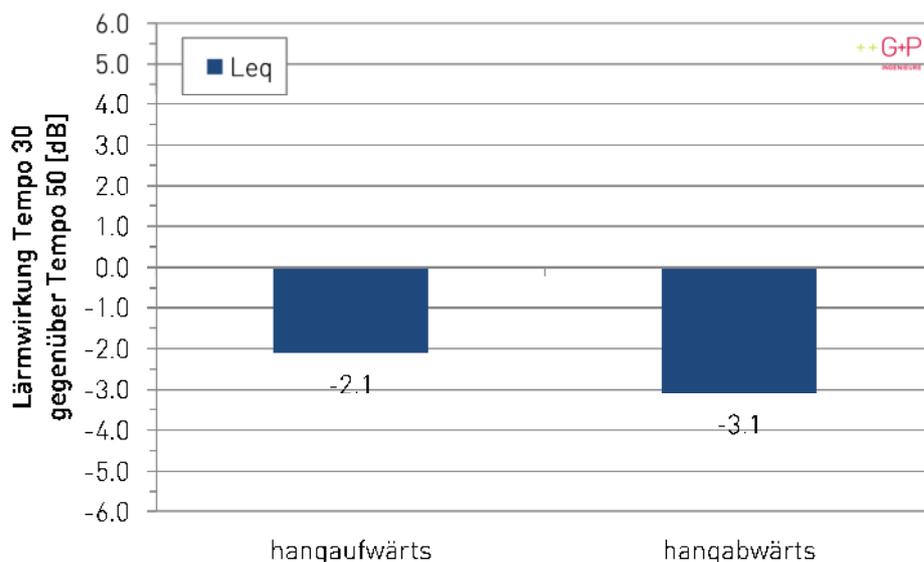
Abbildung 2: Lärmwirkung Tempo 30 gegenüber Tempo 50 gemäss SEM-Messung auf der Hohlestrasse in Belp.

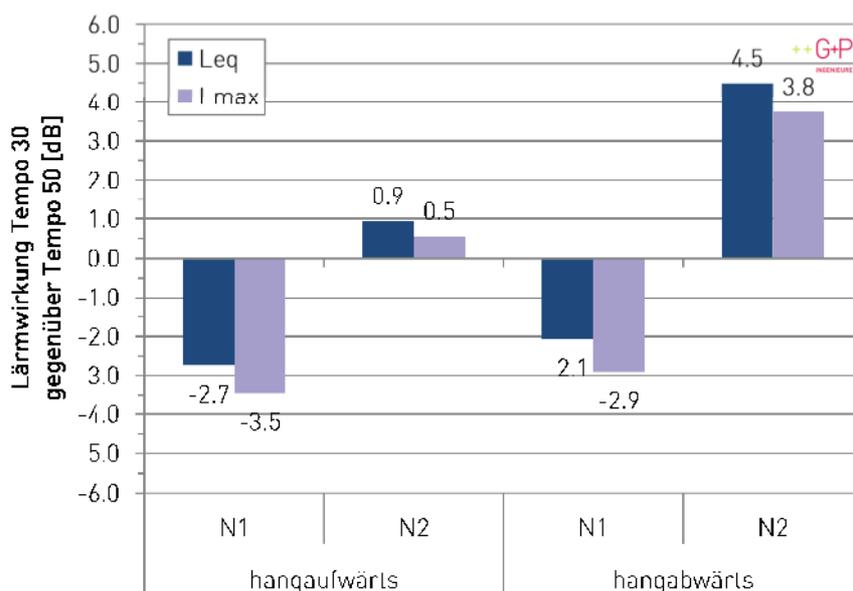
Abbildung 3: Lärmwirkung Tempo 30 gegenüber Tempo 50 gemäss SPB-Messungen auf der Hohlestrasse in Belp. (Der Lmax ist gemäss LSV für die Beurteilung der Situation nicht relevant und ist hier zusätzlich ausgewiesen).

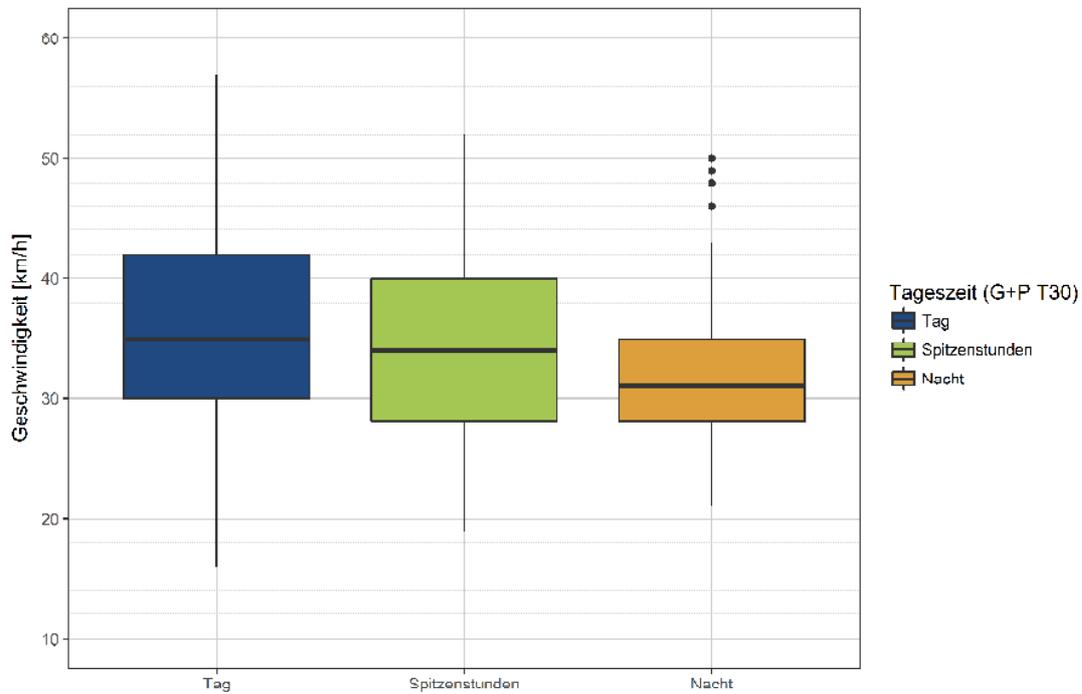
Abbildung 4: Fahrzeuggeschwindigkeitsverteilung der von G+P AG am Messquerschnitt bei signalisiertem Tempo 30 vorgenommenen Messungen als Boxplot für Tag, Spitzenstunden und Nacht.

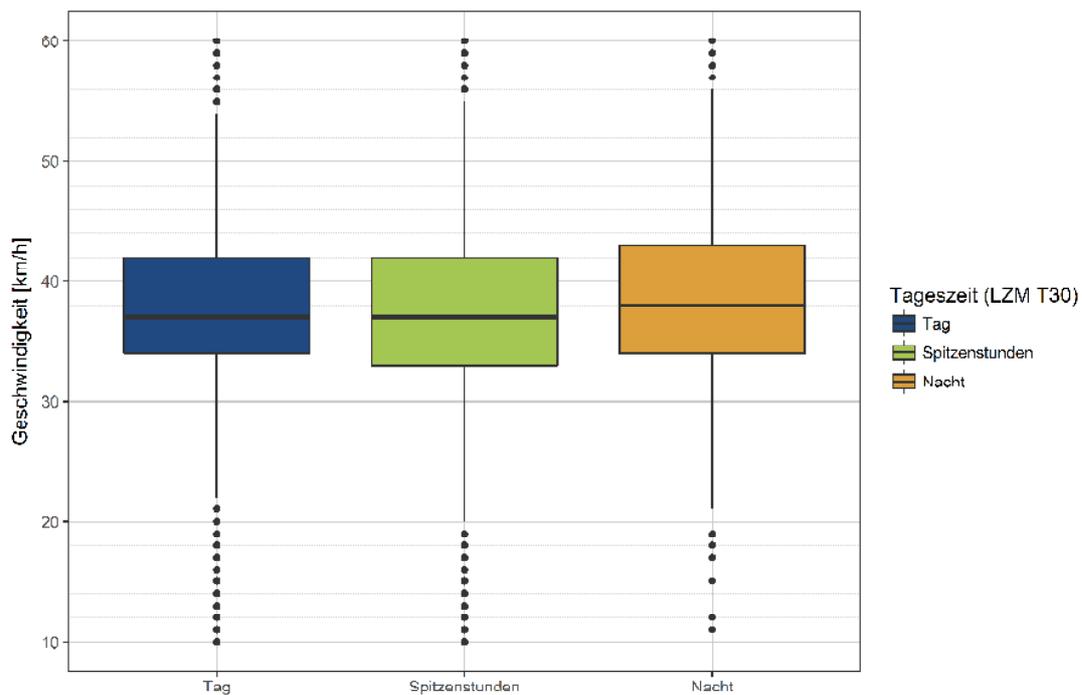
Abbildung 5: Fahrzeuggeschwindigkeitsverteilung der von B+S AG am Messquerschnitt vorgenommenen Langzeitmessungen bei signalisiertem Tempo 30 als Boxplot für Tag, Spitzenstunden und Nacht.

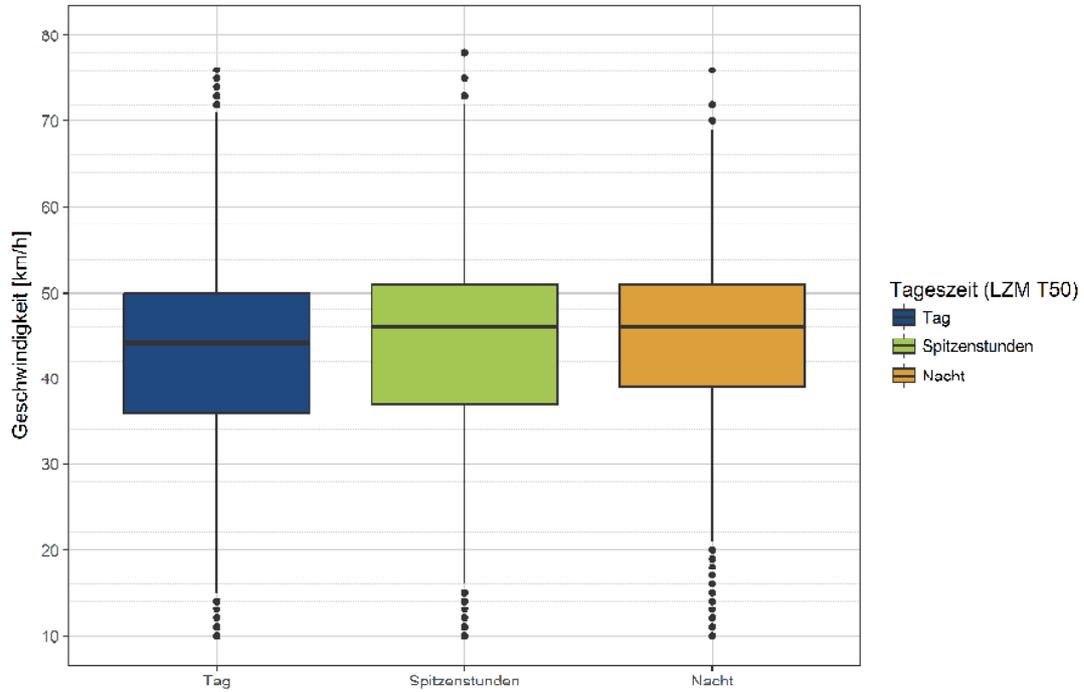
Abbildung 6: Fahrzeuggeschwindigkeitsverteilung der von B+S AG am Messquerschnitt vorgenommenen Langzeitmessungen bei signalisiertem Tempo 50 als Boxplot für Tag, Spitzenstunden und Nacht.

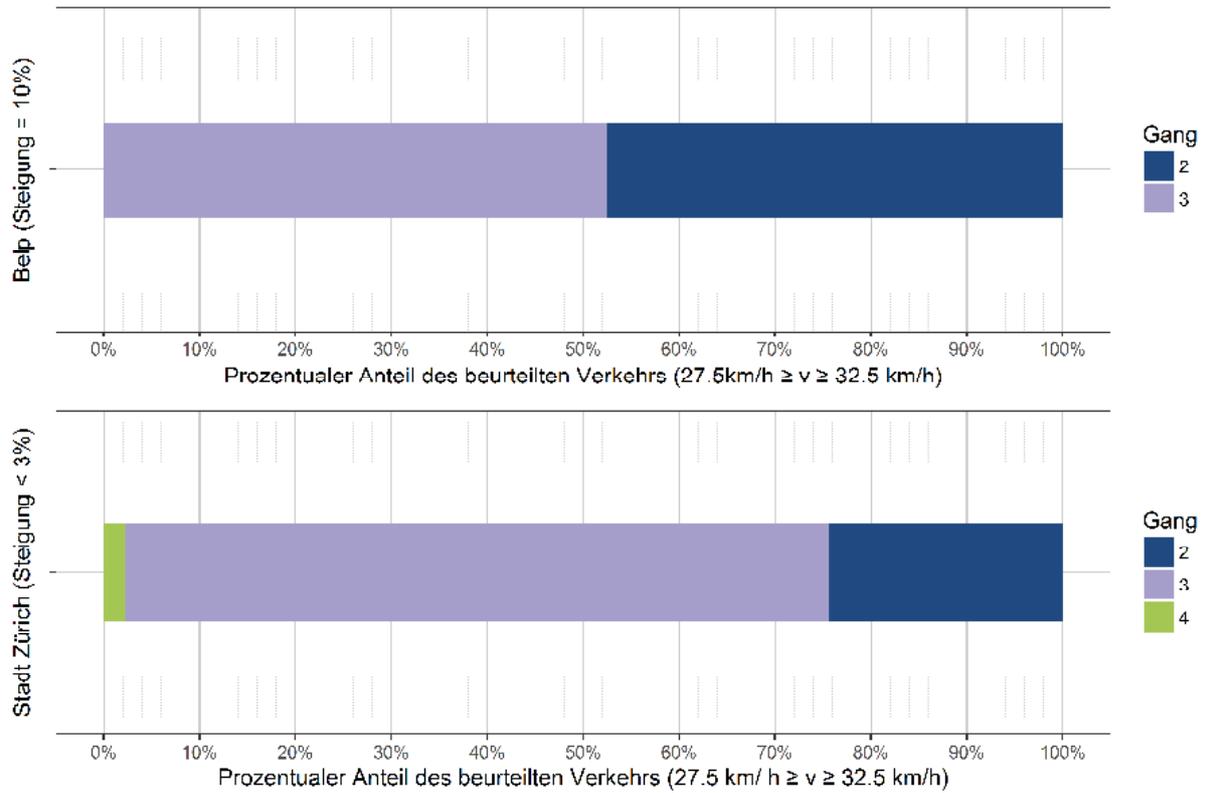
Abbildung 7: Vergleich des Fahrverhaltens bei 30 km/h (± 2.5 km/h) in der Tempo 30 Situation Belp mit ca. 10% Steigung und den für die Stadt Zürich gemessenen Tempo 30 Situationen (<3%) im flachen Terrain.

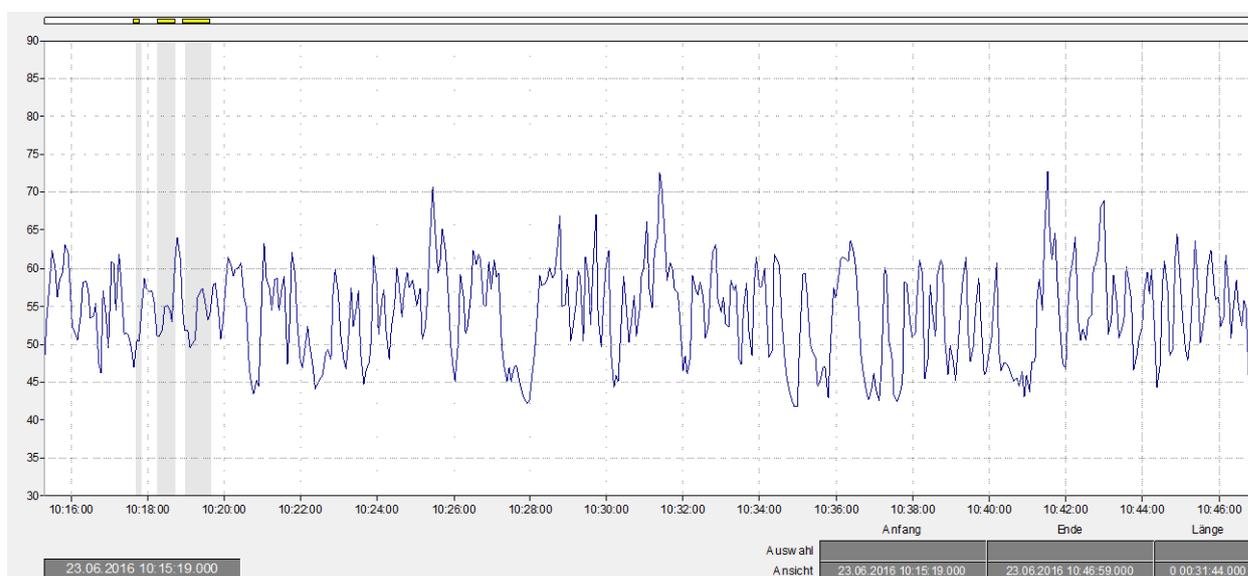
Schallpegelmessung Strassenlärm Messprotokoll Seftigenstrasse 127, Tag bei Tempo 50 km/h

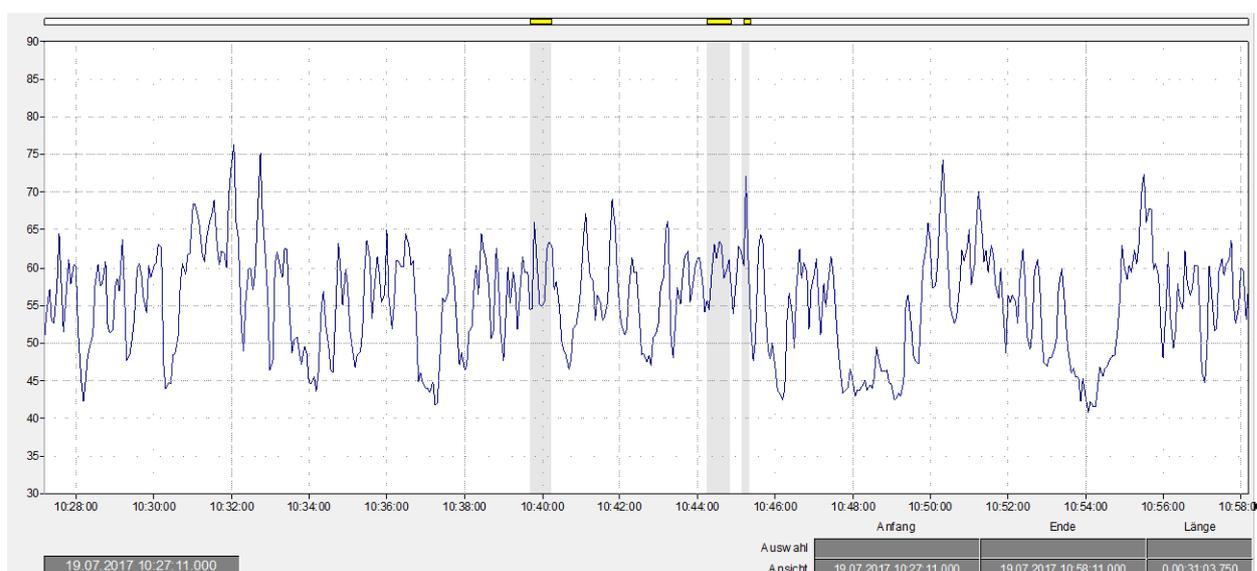
Schallpegelmessung Strassenlärm Messprotokoll Seftigenstrasse 127, Tag bei Tempo 30 km/h

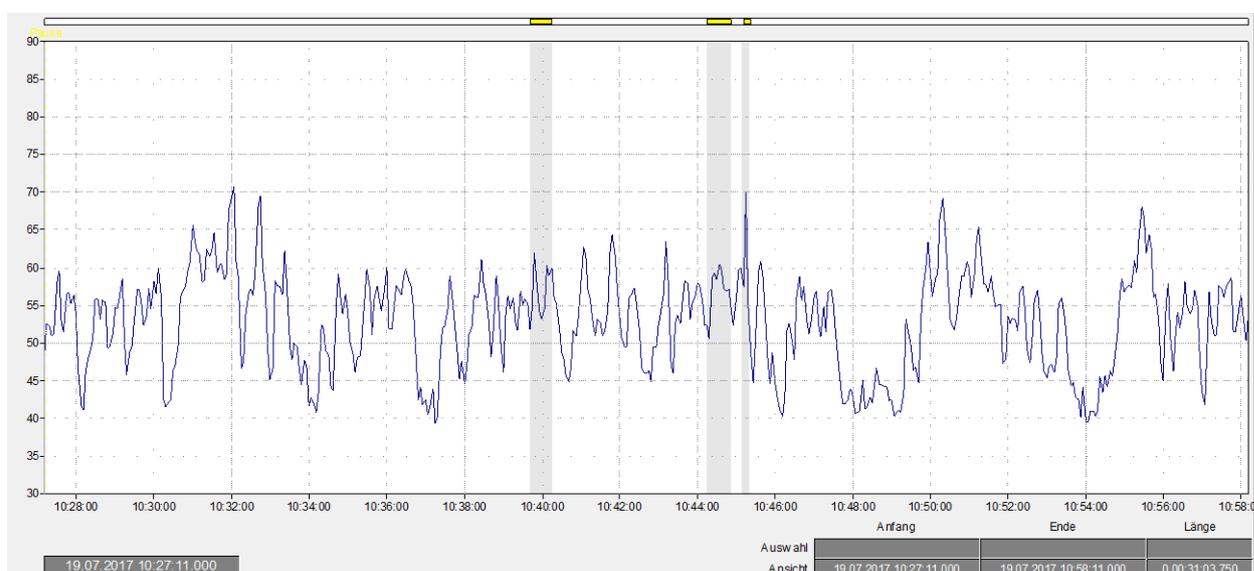
Schallpegelmessung Strassenlärm Messprotokoll Hohlestrasse 17, Tag bei Tempo 30 km/h
