BELP, HOHLESTRASSE VERKEHRSVERSUCH TEMPO-30-REGIME

Wirkung von Massnahmen zu Lärmschutz und Verkehrssicherheit

Belp, Hohlestrasse
Verkehrsversuch Tempo-30-Regime
Wirkung von Massnahmen zu Lärmschutz und Verkehrssicherheit
Bern, 14.08.2018

Auftraggeber:
Tiefbauamt des Kantons Bern,
Oberingenieurkreis II

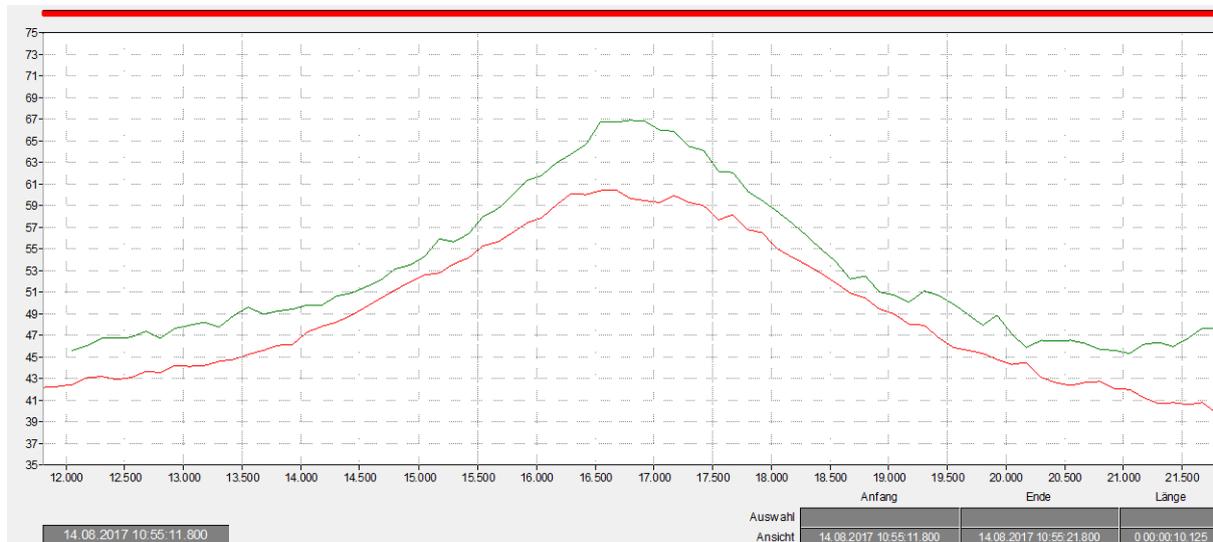
Leq = 59.0 dBA / 9 sec LE = 68.5 dBA

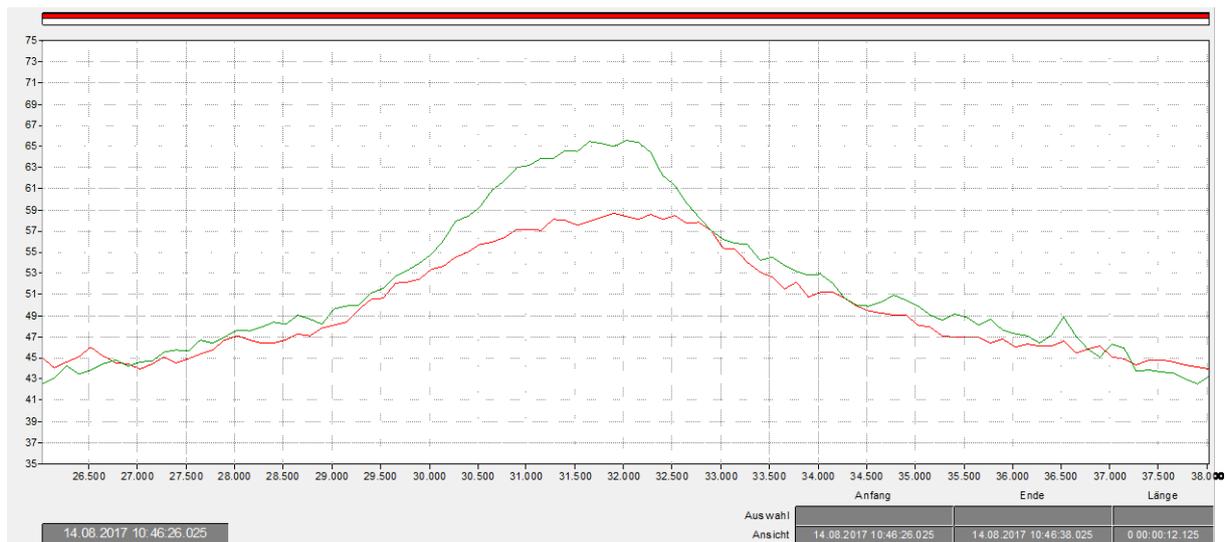
Leq = 57.3 dBA / 12 sec LE = 68.1 dBA
